项目编号：RXP2025QTW1014

# 慈溪市新城河区块 60-01 地块 土壤污染状况调查报告

浙江仁欣环科院有限责任公司

二〇二五年九月

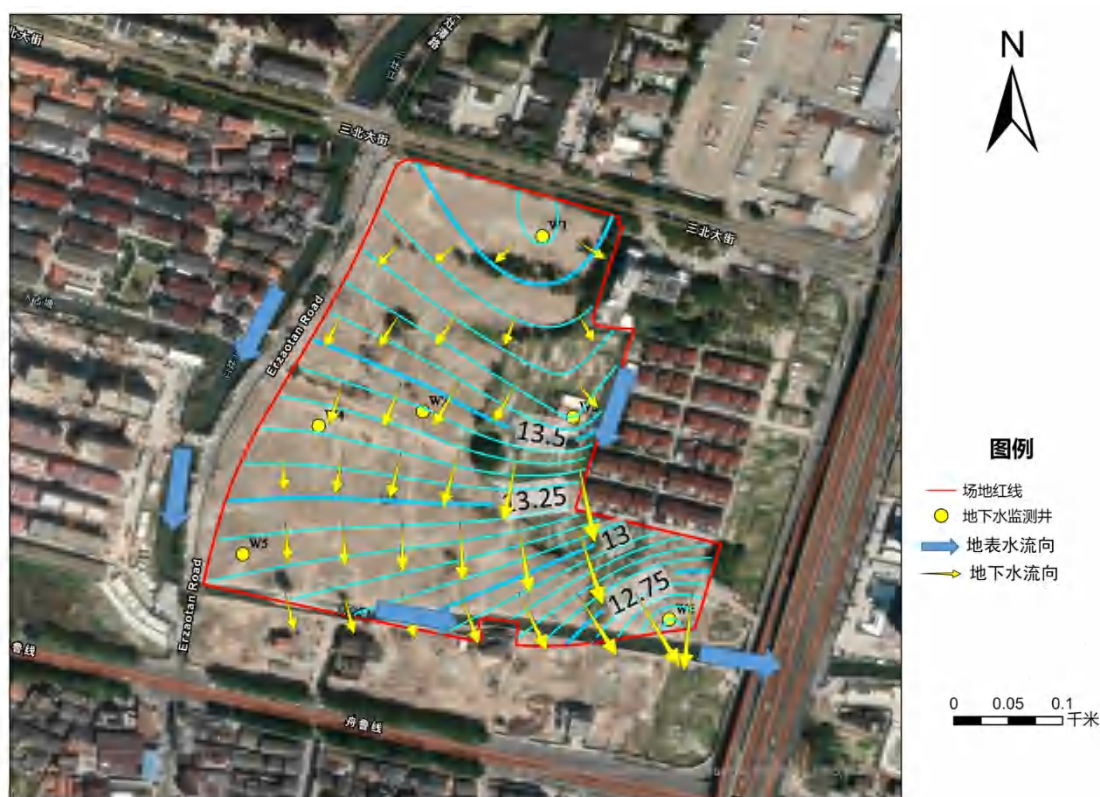
图 2.1-11 本地块地下水流向图

剔除 W5 的异常数据后，根据各监测井的水位埋深数据，通过 surfer 软件对地下水流向进行模拟，模拟后地下水流场图如下图所示。

本地块内地下水整体流向为自北向南，汇入南侧大古塘，大古塘为自西向东流，因而地块南侧地下水流呈现汇入河道并向东南侧流的趋势。

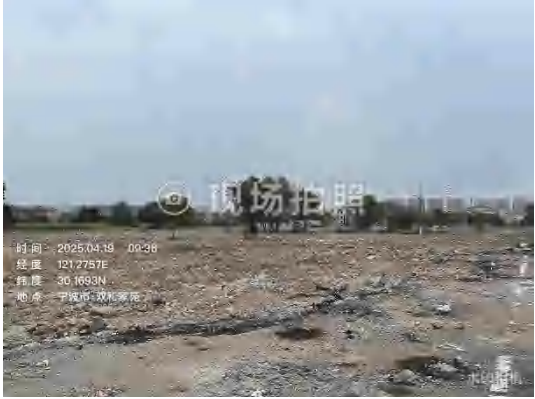
| 场地北侧平整情况 | 场地东北侧遗留部分游乐设施 |

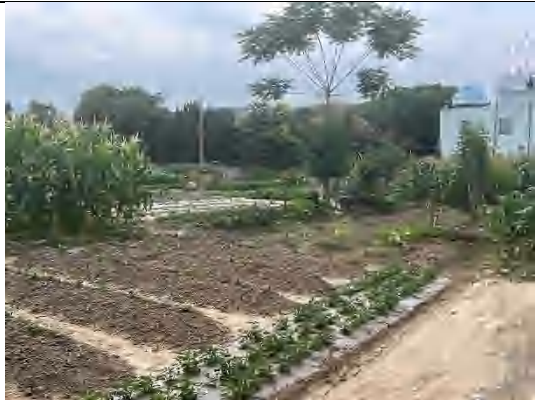
| 场地西侧平整情况 | 东北侧农田（制衣厂北侧） |

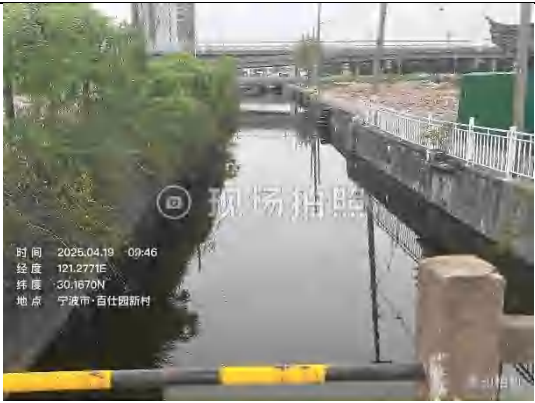
| 红线内南侧河道 | 东侧河道 |

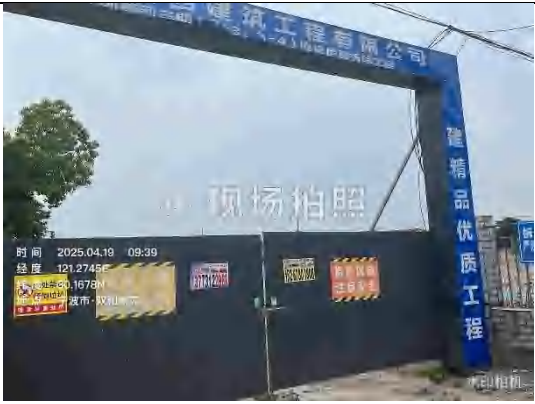
| 场地已封闭 | 制衣厂围墙未拆 |

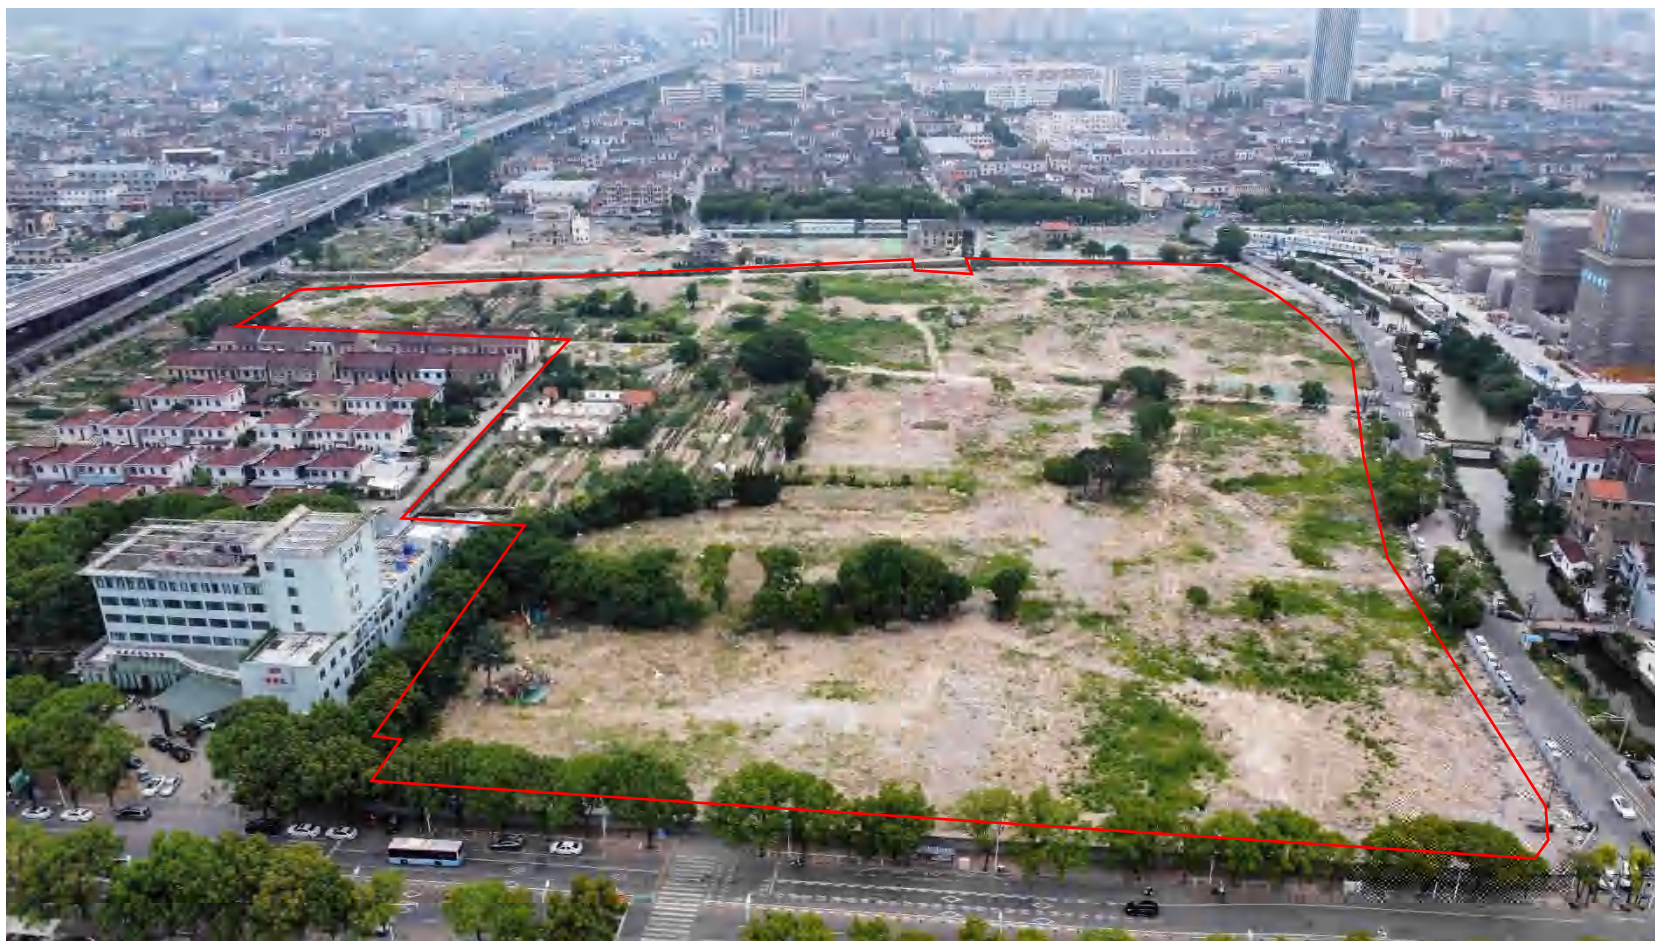
图 2.3-3 场地现状情况（无人机自北向南视角）

2025 年 4 月 19 日，我单位工程师对本地块进行了踏勘工作，现场房屋大部分已拆除，并平整；地块东侧的制衣厂占地面积 1340m<sup>2</sup>，房屋围墙暂未推倒，房屋内设备（拷边机等）均已清空；地块内留有部分的建筑垃圾；农田继续耕作。场地周边均用铁皮或建造围墙进行围挡，进场道路已上锁封闭。红线范围内包括南侧的部分河道，踏勘期间，暂未对河道进行处理。地块现状情况如下图所示：

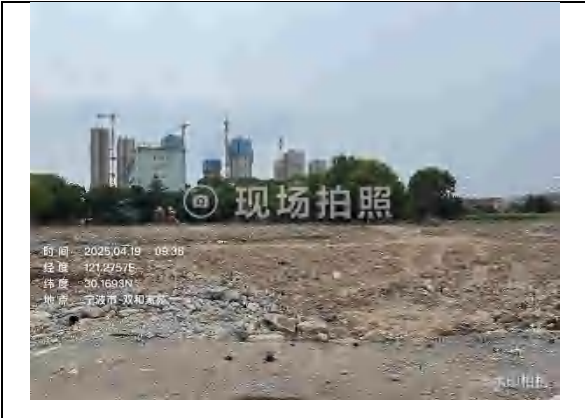
自 60 年代起，场地内基本为农用地和住宅，农田区域全部为裸土。根据 1998-2003 年历史卫星遥感图可知，场地内房屋修建时全为水泥地坪，地块东侧和东北侧保留有部分农用地。至 2023 年，场地内地面修建情况未发生明显变化。2024 年，房屋征地拆迁，拆迁同时水泥地坪破坏。通过人员访谈确认 2025 年 2 月拆除完毕，目前场地内主要为裸土并留有一定量的建筑垃圾，保留了进场道路。

| 场内地坪现状 | 部分建筑垃圾 |

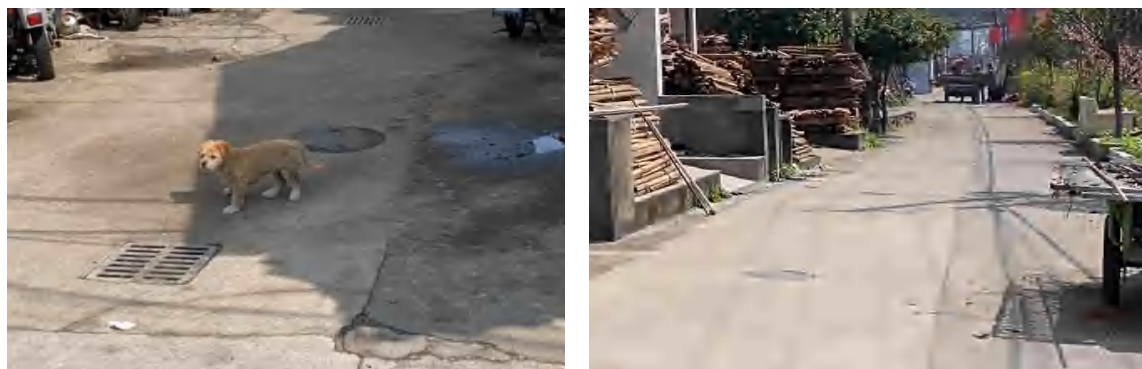
图 2.3-7 现场雨水及生活污水管道现场图

根据现场踏勘结合人员访谈确认，地块内为住宅、农田、学校、家庭作坊、沿街商铺（餐饮店、手机电脑维修店、干洗店、水果店、五金店等）、菜市场、制衣厂和机加工，不涉及有毒有害物质的地下构筑物、储罐、原辅助材料的输送管线、污水输送管道等，现场仅涉及雨水管线及生活污水管线。
