项目编号：RXP2025QTW1020

# 原宁波市宝成电镀有限公司地块 土壤污染风险评估报告

浙江仁欣环科院有限责任公司

二〇二五年九月

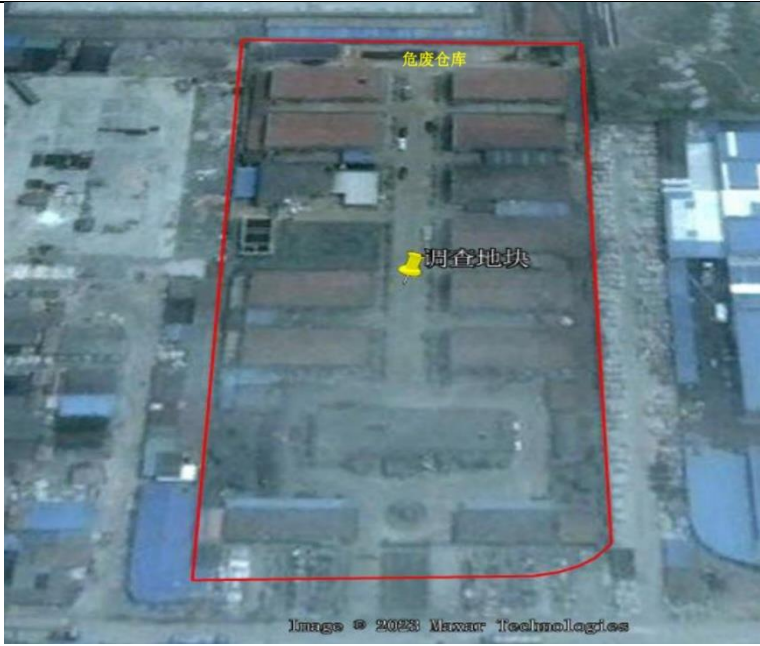
| | <p>2006 年 8 月</p> <p>地块内宝成电镀正常生产；<br/>地块共建设 10 间电镀车间；<br/>危废仓库位于地块北侧</p> |

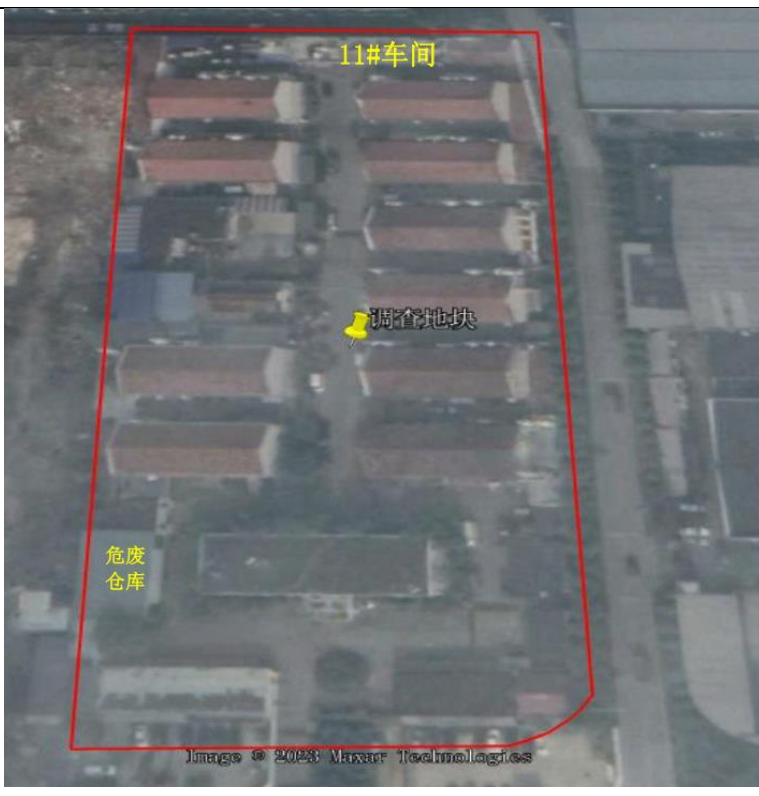
| <p>Image © 2023 Maxar Technologies</p> | <p>2019 年 1 月</p> <p>宝成电镀经过多轮整治提升，地块内布局调整；<br/>地块北侧原危废仓库调整为电镀车间；<br/>地块共建设 11 间电镀车间；<br/>危废仓库位于地块西南侧</p> |

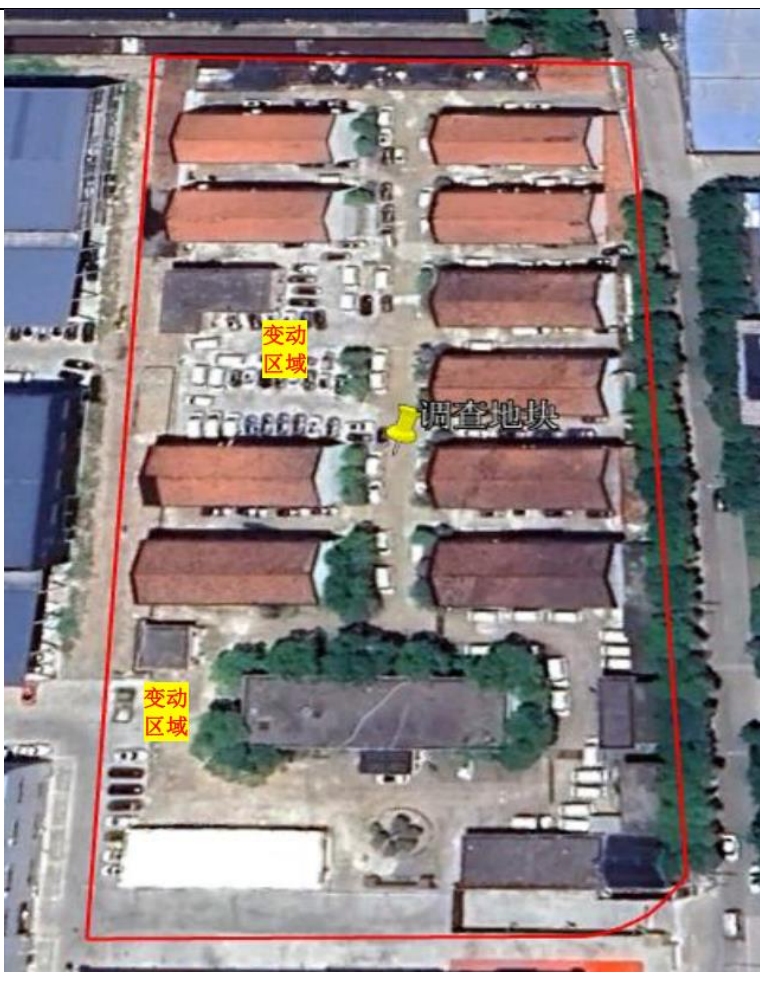
| | <p>2023 年 6 月</p> <p>原危废仓库、污水处理区、锅炉房拆除；</p> <p>部分道路、空地作为临时停车场使用；</p> <p>其它建筑物无明显变化</p> |

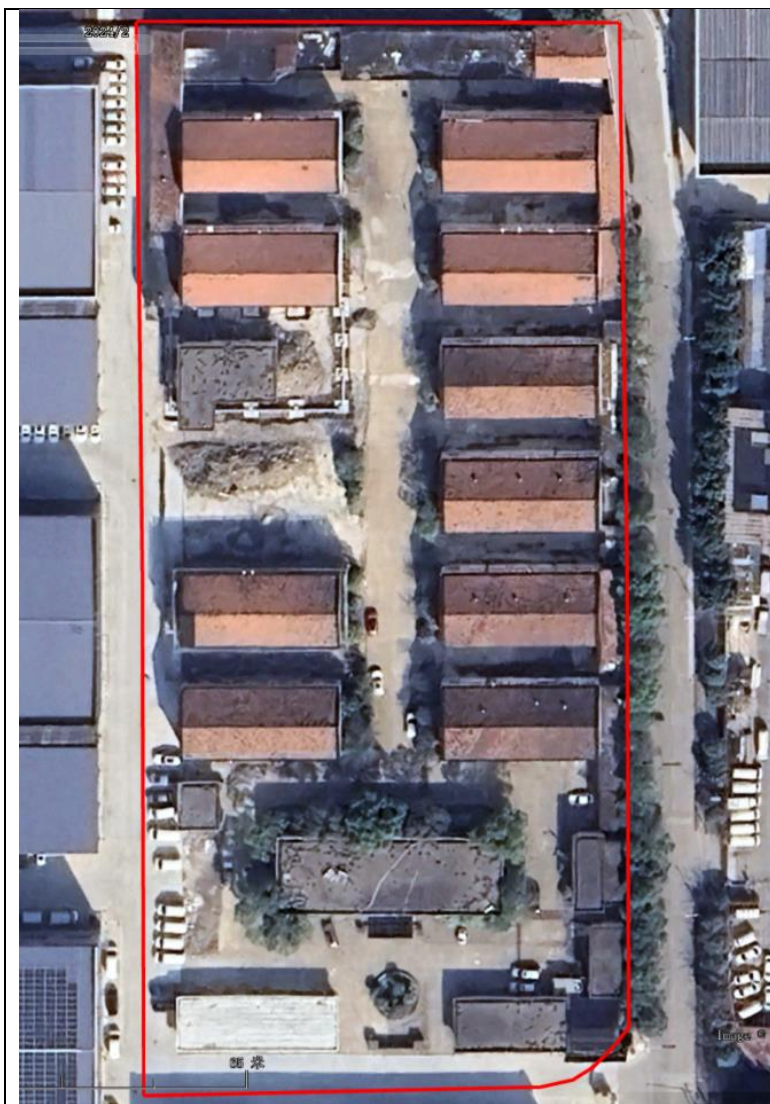
2024 年 7 月  
目前除门卫、办公楼，其他  
车间、仓库均空置。建筑物  
结构不变。

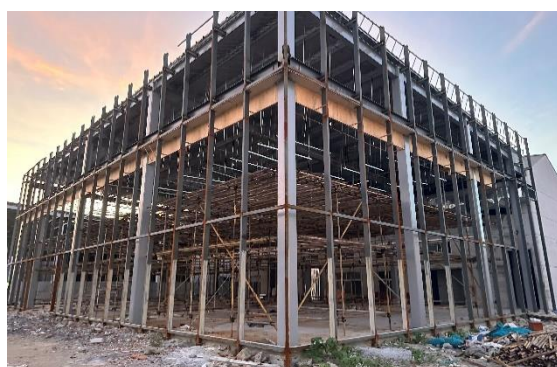
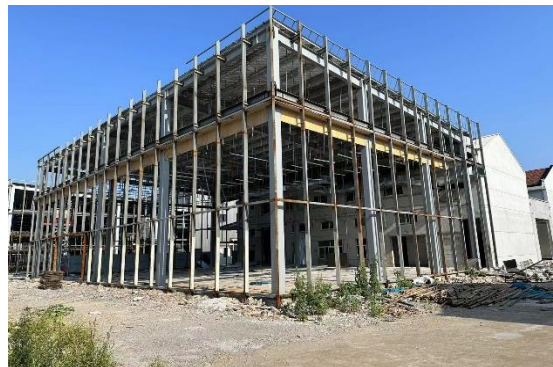
**图 3.4-3 废水处理区现场对比图**

根据现场踏勘情况，对比初调工作现场踏勘记录，详调进场时废水处理区厂房已拆除，该区域内搭建有钢结构脚手架。由于详调在该区域设置有采样点位，因此委托业主拆除脚手架，该区域水泥硬化完整，脚手架拆除活动不影响本地块土壤污染状况详细调查工作进行。

详调进场时（2024.7）

详调采样时，拆除内部钢结构（2024.8）

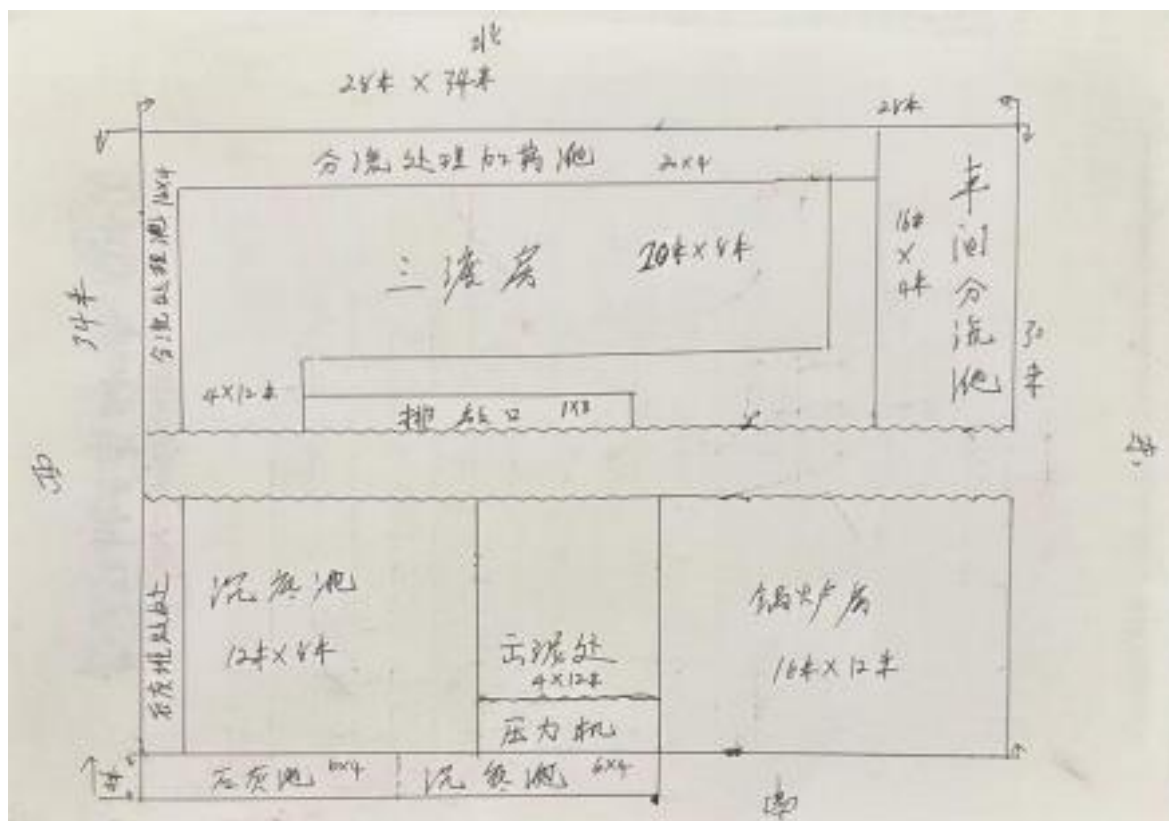
图 3.4-5 原废水处理区池体分布图（地块内所在位置见下图）

宝成电镀生产期间，原废水处理区内存在分流处理加药池、沉淀池、分流池等，其中电镀废水分流池为半地下设施，池体结构为  $16\text{m} \times 4\text{m}$ ，池体地下埋深约为  $4\text{m}$ 。宝成电镀所有池体在冲洗干净后已拆除并通过场地内建筑垃圾回填。原废水处理区池体分布情况如下图所示：

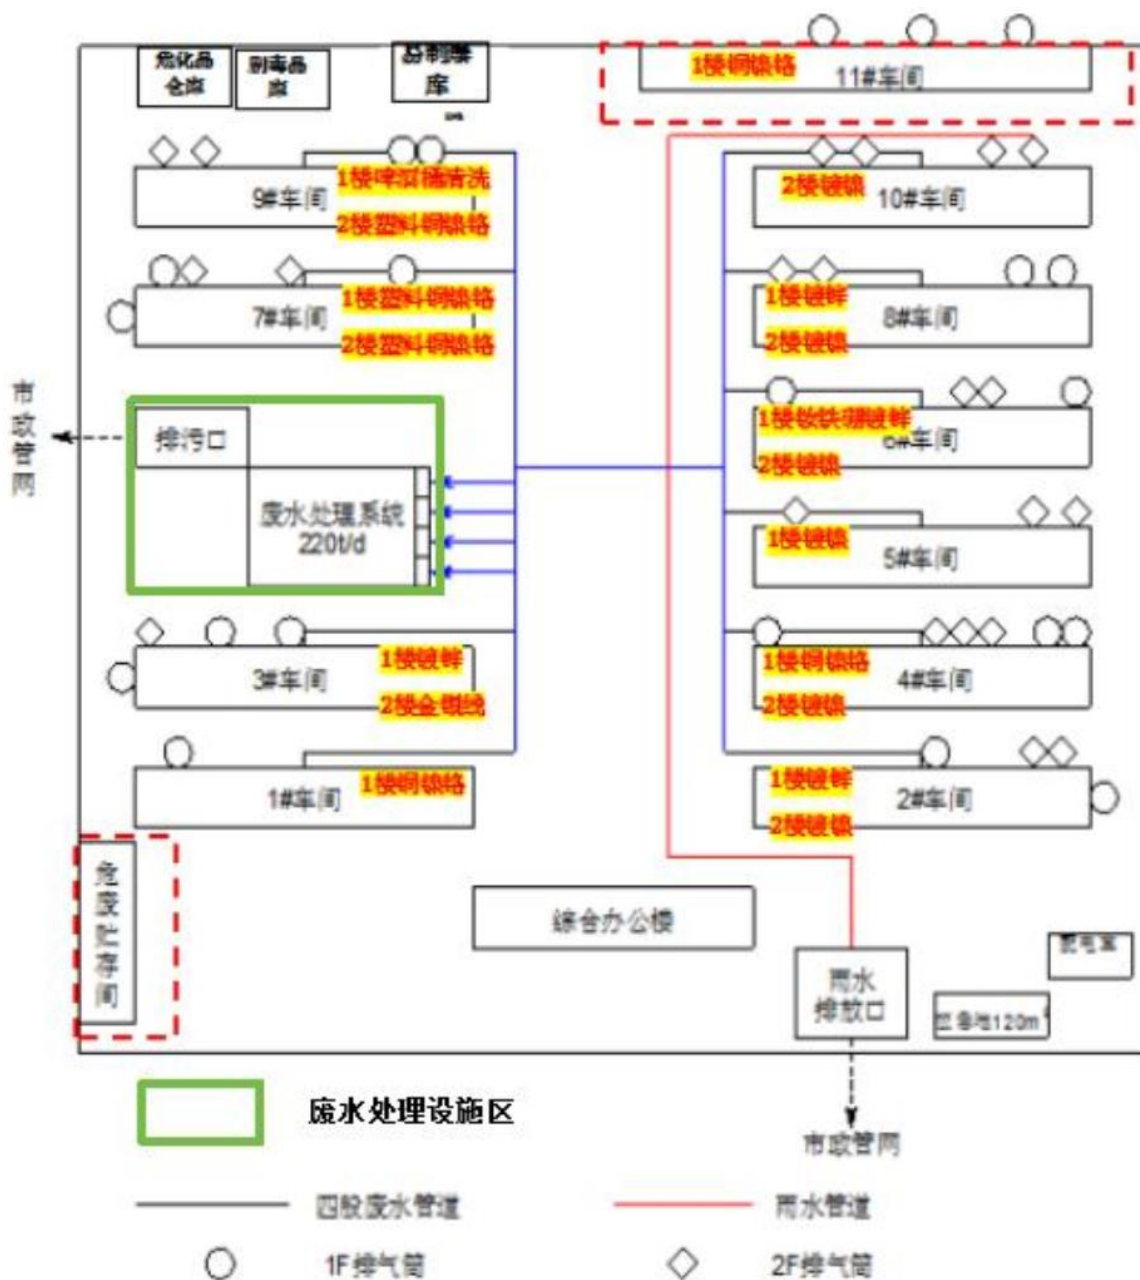
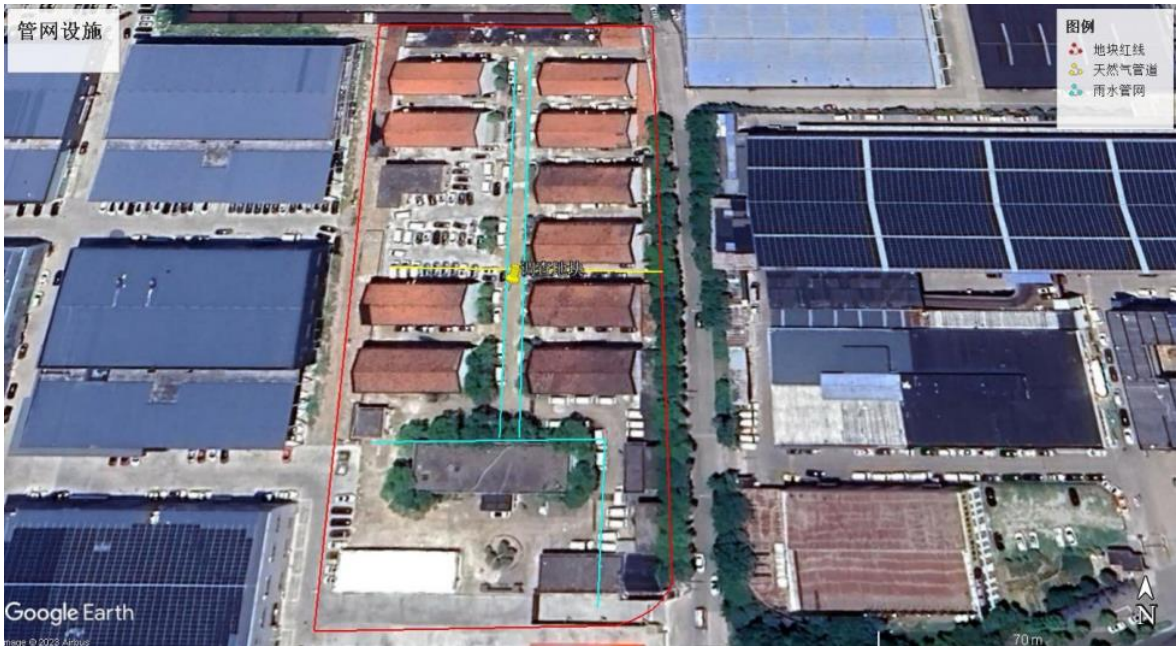
图 3.4-7 地下设施分布图

2012年技改前，宝成电镀的电镀废水管线均为地下管线，采用地沟敷设；2012年技改后电镀废水管线在原有管线区域改用架空、明沟套明管等方式敷设，地沟进行抗渗混凝土填筑，废水管线采用具有耐酸、耐碱、耐腐蚀的PVC管。
