# 海曙区启运路地段 HS07-04-03b、HS07-04-06 地块土壤污染状况调查报告

浙江仁欣环科院有限责任公司

二〇二〇年九月

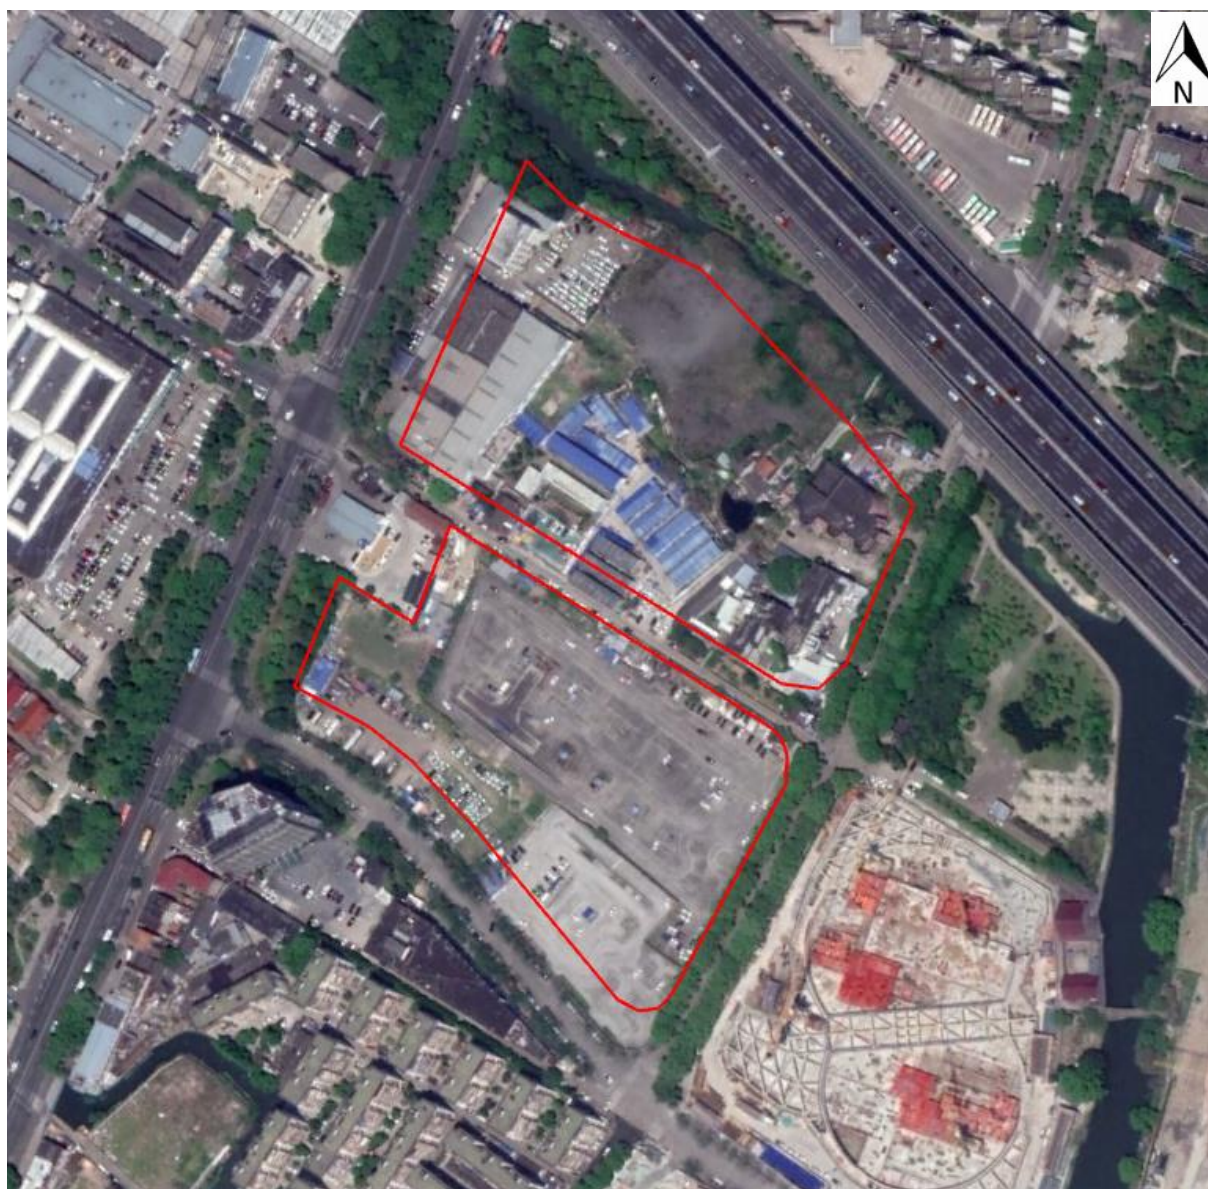
图 1.2-1 场地范围图

本次调查的调查范围为海曙区启运路地段 HS07-04-03b、HS07-04-06 地块，总占地面积约 51800m<sup>2</sup>，地块位于宁波市海曙区启运路地段。其中 HS07-04-03b 地块东至粮丰街、南至顺德路、西至环城西路、北至吴家漕沿河绿地，占地面积约 28600m<sup>2</sup>；HS07-04-06 地块东至粮丰街，南至段塘东路，西至环城西路公园绿地与现状加油站，北至顺德路，占地面积约 23200m<sup>2</sup>。具体范围如下图 1.2-1 所示。

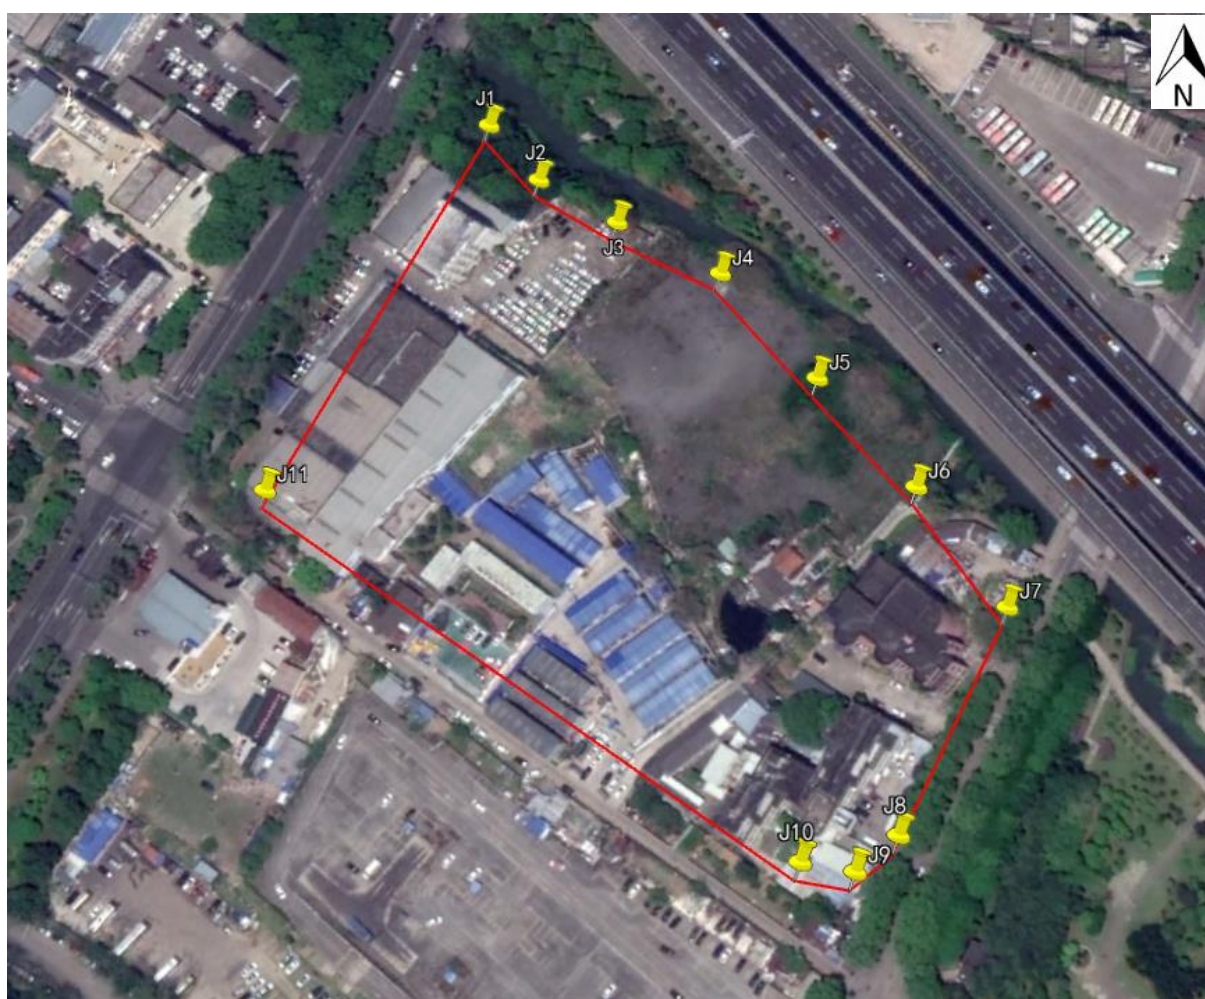
图 2.1-2 HS07-04-03b 地块边界拐点坐标图

点号	经度	纬度
J1	121.519302° E	29.849354° N
J2	121.519488° E	29.849182° N
J3	121.519763° E	29.849054° N
J4	121.520120° E	29.848903° N
J5	121.520458° E	29.848590° N
J6	121.520793° E	29.848275° N
J7	121.521093° E	29.847936° N
J8	121.520770° E	29.847301° N
J9	121.520641° E	29.847201° N
J10	121.520471° E	29.847222° N
J11	121.518692° E	29.848207° N

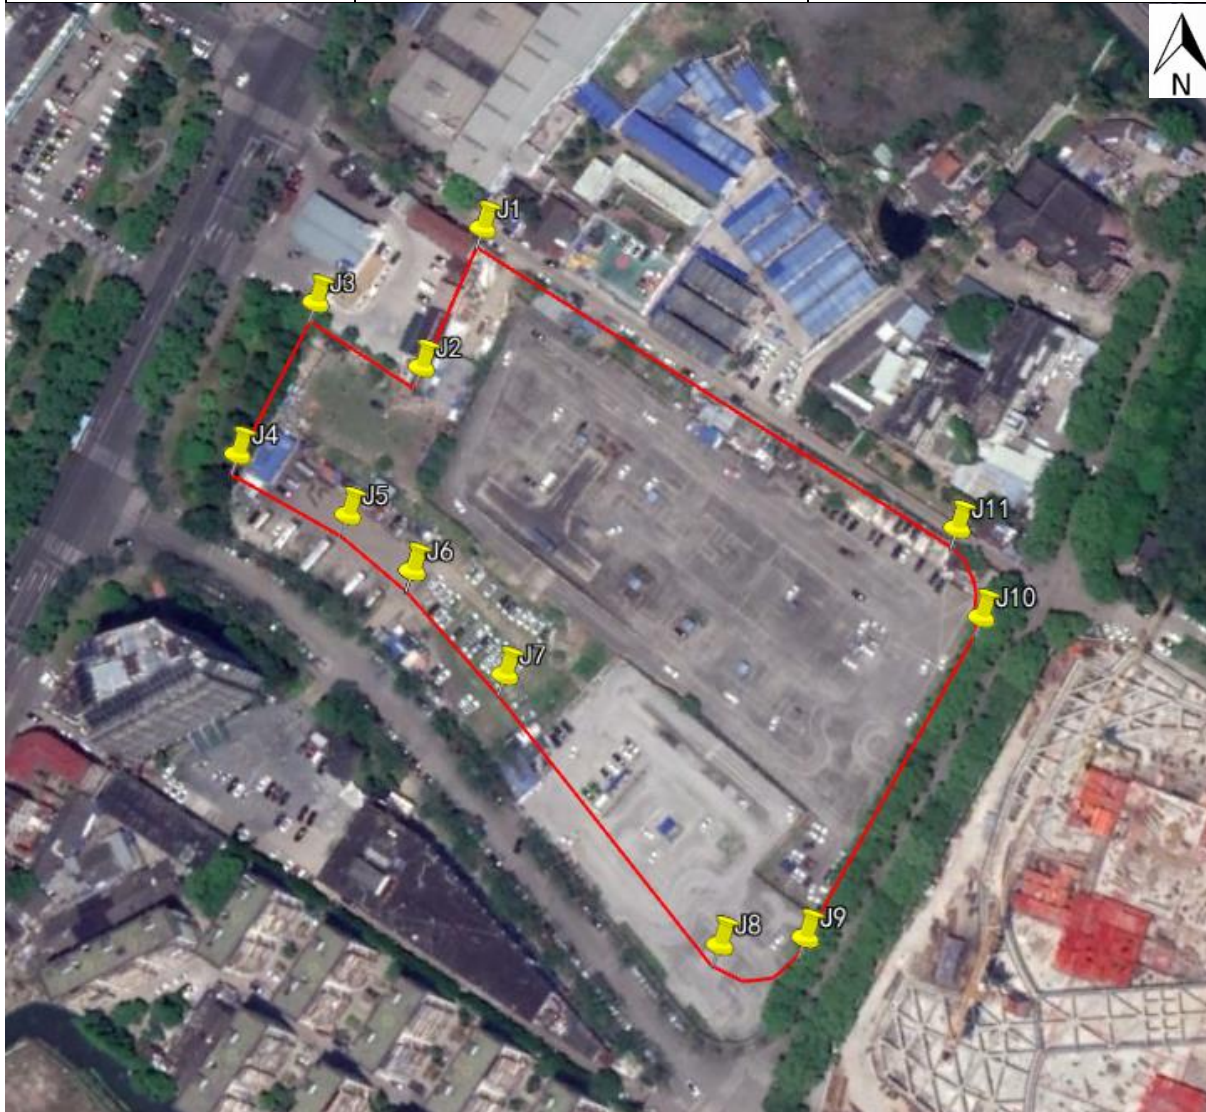
图 2.1-3 HS07-04-06 地块边界拐点坐标图

点号	经度	纬度
J1	121.518933° E	29.847858° N
J2	121.518753° E	29.847471° N
J3	121.518417° E	29.847649° N
J4	121.518192° E	29.847230° N
J5	121.518539° E	29.847067° N
J6	121.518742° E	29.846917° N

点号	经度	纬度
J7	121.519033° E	29.846641° N
J8	121.519694° E	29.845941° N
J9	121.519950° E	29.845961° N
J10	121.520486° E	29.846801° N
J11	121.520414° E	29.847039° N

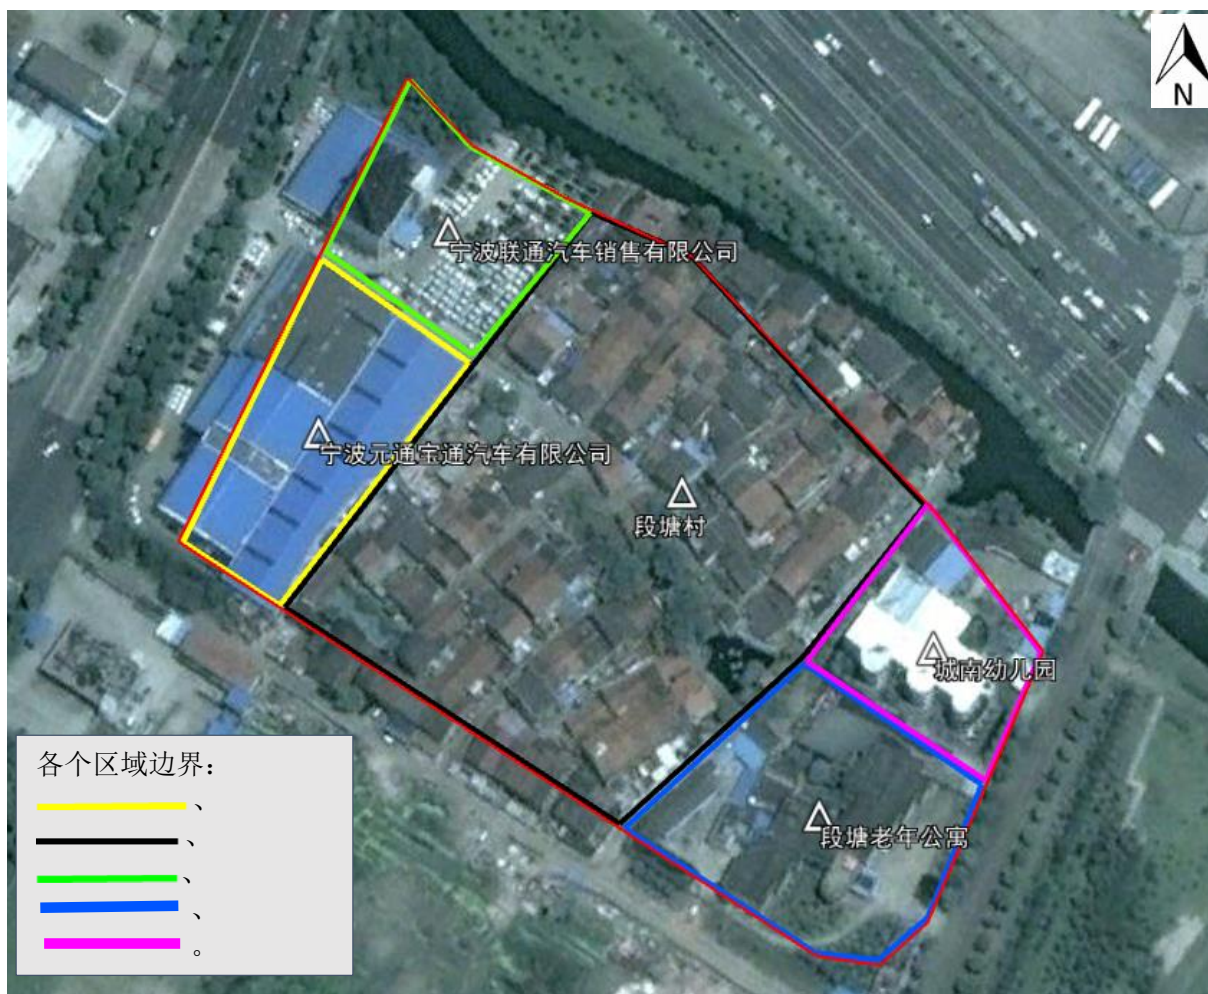
图 2.2-1 HS07-04-03b 地块内各个区域使用情况分布图（2007 年）

根据场地周边居民以及业主单位联系人舒旭光访谈确认，HS07-04-03b 地块场地内分为 5 个区域。各个区域所有人情况如下所示：

时间	所有人	经营情况
2001 年之前	段塘村	居民区
2001 年-2016 年	宁波元通宝通汽车有限公司	主要从事汽车销售、租赁和车辆维修、保养等
2016 至今	段塘街道	场地闲置，2020 年场地拆除

时间	所有人	经营情况
2001 年之前	段塘村	居民区
2001 年-2006 年	安邦财产保险宁波分公司	从事保险相关业务
2006 年-2019 年	宁波联通汽车销售有限公司	主要从事汽车租赁
2020 至今	段塘街道	场地拆除闲置

时间	所有人	经营情况
2014 年之前	段塘村	居民区
2014 年-2016 年	段塘村	场地拆除闲置
2017 年至今	段塘村	北部作为临时停车场，南部为中国建筑二局项目部

时间	所有人	经营情况
2019 年之前	段塘老年公寓	作为老年公寓
2020 年至今	段塘街道	场地拆除闲置

时间	所有人	经营情况
2014 年之前	城南幼儿园	幼儿园经营
2014 年至今	段塘村	段塘村拆迁办办公用地

①宁波元通宝通汽车有限公司：2001 年之前该区域为段塘村居民区，地坪由段塘村自行建设完成；2001 年宁波元通宝通汽车有限公司破坏拆除原有地坪自行建设新地坪至 2020 年本区域厂房拆除前未发生地坪的破坏和重建。2020 年该区域厂房全部拆除，地坪被破坏拆除。

②宁波联通汽车销售有限公司：2001 年之前该区域为段塘村居民区，地坪由段塘村自行建设完成；2001 年安邦财产保险宁波分公司在本区域建楼从事保险业务，破坏原有地坪后新建地坪。至 2006 宁波联通汽车销售有限公司开始在本场地内从事汽车租赁业务，未发生地坪的破坏和重建。直至 2020 年本区域内所有建筑被拆除，地坪被破坏，期间未发生地坪的破坏和重建。

③段塘村：原有地坪为段塘村自行修建而成，至 2014 年未发生破坏和重建。2014 年居民区拆迁，原住宅被拆除，地坪被破坏。2016 年区域北侧作为临时停车场进行使用，未重新修建地坪，仅铺设小石子。2017 年区域南侧平整地面后重新修建地坪作为中国建筑二局项目部用地，至 2020 年建筑拆除前地坪未发生破坏和重建。

④城南幼儿园：原有地坪为幼儿园自行修建而成，至 2020 年期间未发生地坪破坏和重建。

⑤段塘老年公寓：原有地坪为段塘老年公寓自行修建而成，至 2020 年区域内建筑拆除期间未发生地坪破坏和重建。

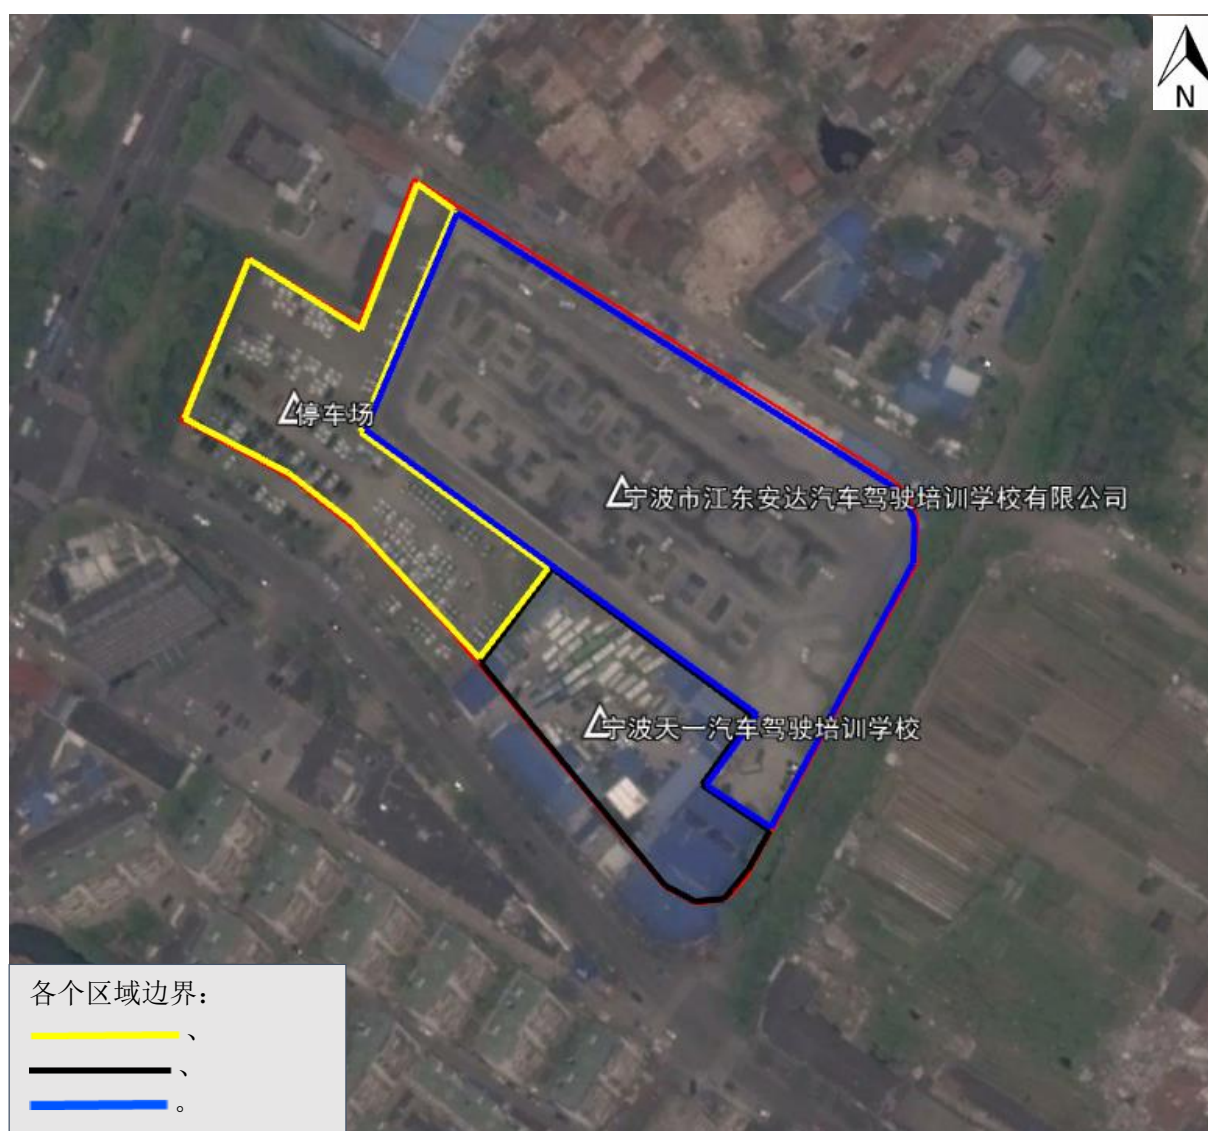
图 2.2-2 HS07-04-06 地块内各个区域使用情况分布图（2014 年）

根据场地周边居民以及业主单位联系人舒旭光访谈确认，HS07-04-03b 地块场地内分为 3 个区域。各个区域所有人情况如下所示：

时间	所有人	经营情况
2008 年之前	段塘村	农田
2009 年至今	段塘村	周边居民停车场

时间	所有人	经营情况
2009 年之前	段塘村	农田
2009 年-2014 年	段塘村	二手车交易市场
2014 年-2016 年	段塘村	场地闲置
2016 年至今	宁波天一汽车驾驶培训学校	作为驾校训练场地

时间	所有人	经营情况
2012 年之前	段塘村	农田
2013 年至今	宁波市江东安达汽车驾驶培训学校有限公司	作为驾校训练场地

②宁波天一汽车驾驶培训学校：该区域最早为农田，未修建地坪。2010 年该区域修建地坪作为二手车交易市场使用。2014 年二手车交易市场取消，地坪被破坏拆除。2016 年宁波天一汽车驾驶培训学校在本区域内重新修建地坪作为驾校练习场地，至 2020 年未发生破坏和重建。

③宁波市江东安达汽车驾驶培训学校有限公司：该区域最早为农田，未修建地坪。2013 年宁波市江东安达汽车驾驶培训学校有限公司在本区域内修建地坪作为驾校练习场地，至 2020 年未发生破坏。

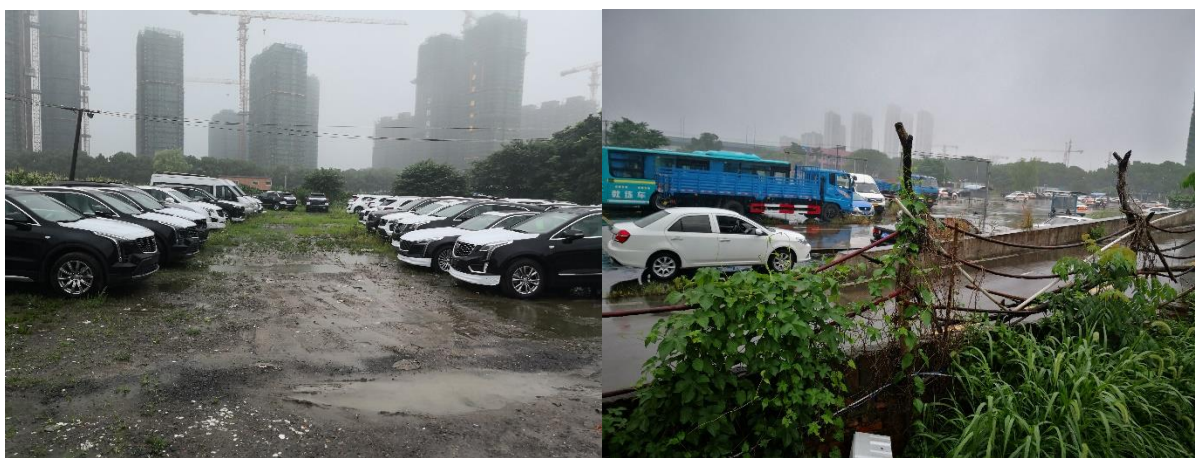
图 2.3-1HS07-04-06 地块场地现状照片

2020 年 6 月 19 日，我单位对 HS07-04-06 地块进行现场勘察时，场地内停车场区域仍作为停车场使用，宁波天一汽车驾驶培训学校场地已经闲置，宁波市江东安达汽车驾驶培训学校有限公司场地正常使用。现场情况如下图 2.3-1。

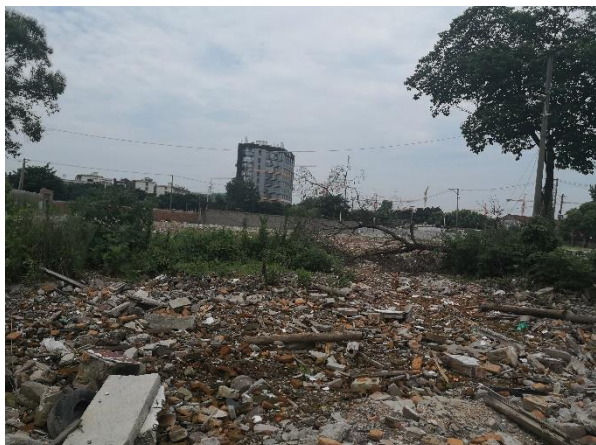
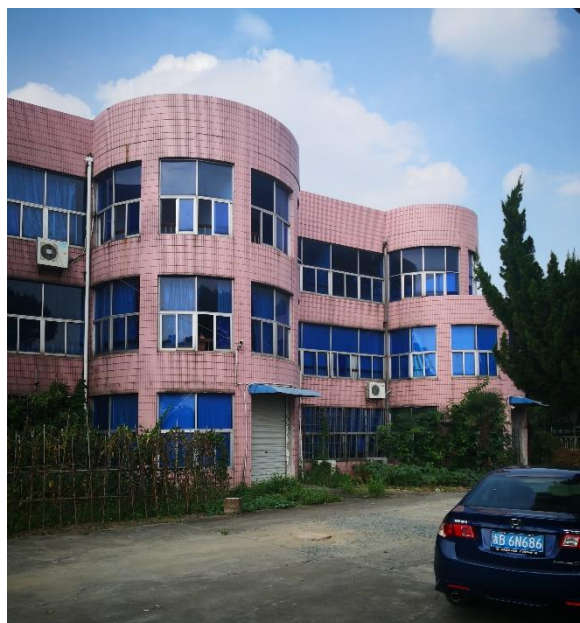
图 2.3-2HS07-04-03b 地块场地现状照片

2020 年 7 月 20 日，我单位对 HS07-04-03b 地块进行现场勘察时，场地内大部分区域已经全部拆除，仅剩下场地东北角段塘村拆迁办办公场地仍正常使用。现场情况如下图 2.3-2。

场地内拆除区域

场地东北角段塘村拆迁办办公场地

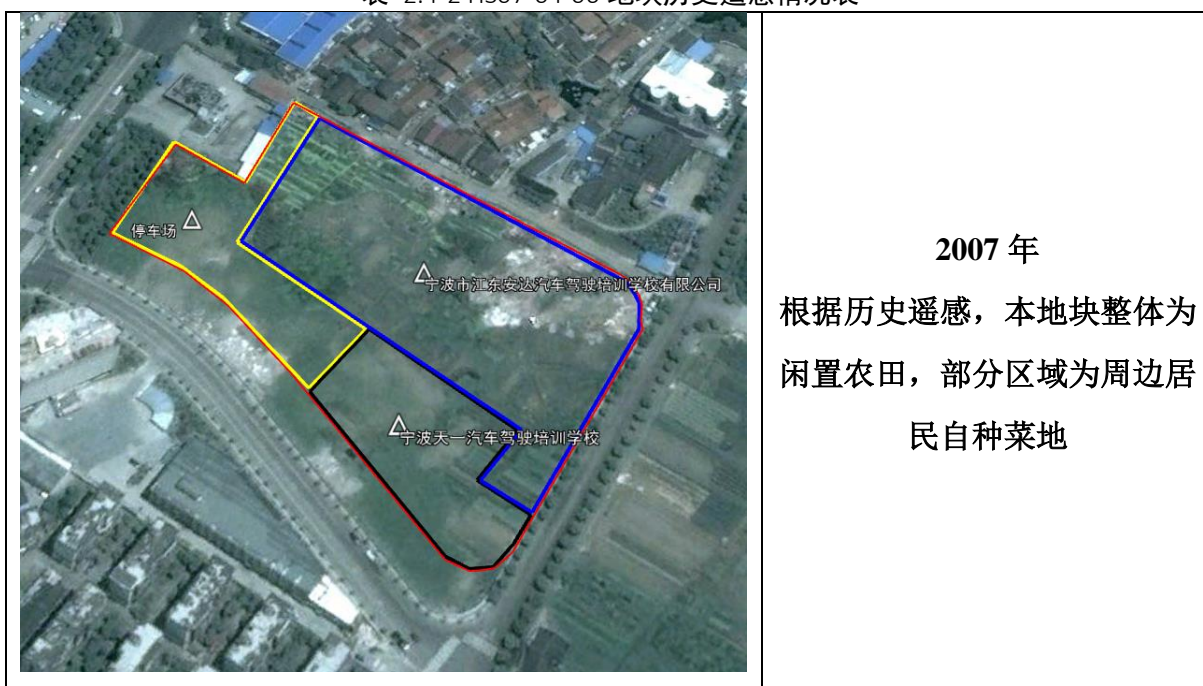
表 2.4-2 HS07-04-06 地块历史遥感情况表

<p style="text-align: center;"><b>2009 年</b></p> <p>根据历史遥感，停车场区域作为周边居民停车场使用，剩余区域仍为闲置农田</p>
 	<p style="text-align: center;"><b>2010 年</b></p> <p>根据历史遥感，停车场区域仍作为周边居民停车场使用，宁波天一汽车驾驶培训学校区域作为二手车交易市场，宁波市江东安达汽车驾驶培训学校有限公司仍为闲置农田</p>

<p><b>2013 年</b></p> <p>根据历史遥感，宁波市江东安达汽车驾驶培训学校有限公司区域平整地面作为驾校训练场地</p>
 	<p><b>2014 年</b></p> <p>根据历史遥感，宁波天一汽车驾驶培训学校区域二手车市场拆除，场地闲置</p>

<p><b>2016 年</b></p> <p>根据历史遥感，宁波天一汽车驾驶培训学校区域平整地坪，用作驾校训练场地</p>
 	<p><b>2020 年</b></p> <p>根据历史遥感，停车场区域仍作为周边居民停车场使用，宁波天一汽车驾驶培训学校区域和宁波市江东安达汽车驾驶培训学校有限公司为驾校练习场地</p>

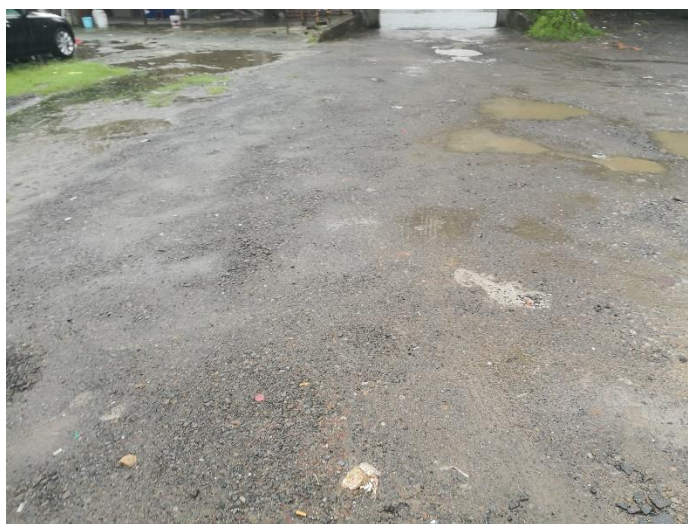
图 2.5-2 HS07-04-06 场地地面现状照片

①停车场：该区域最早为农田，未修建地坪。2009 年起作为停车场使用也未修建地坪，仅在场内内铺设石子。

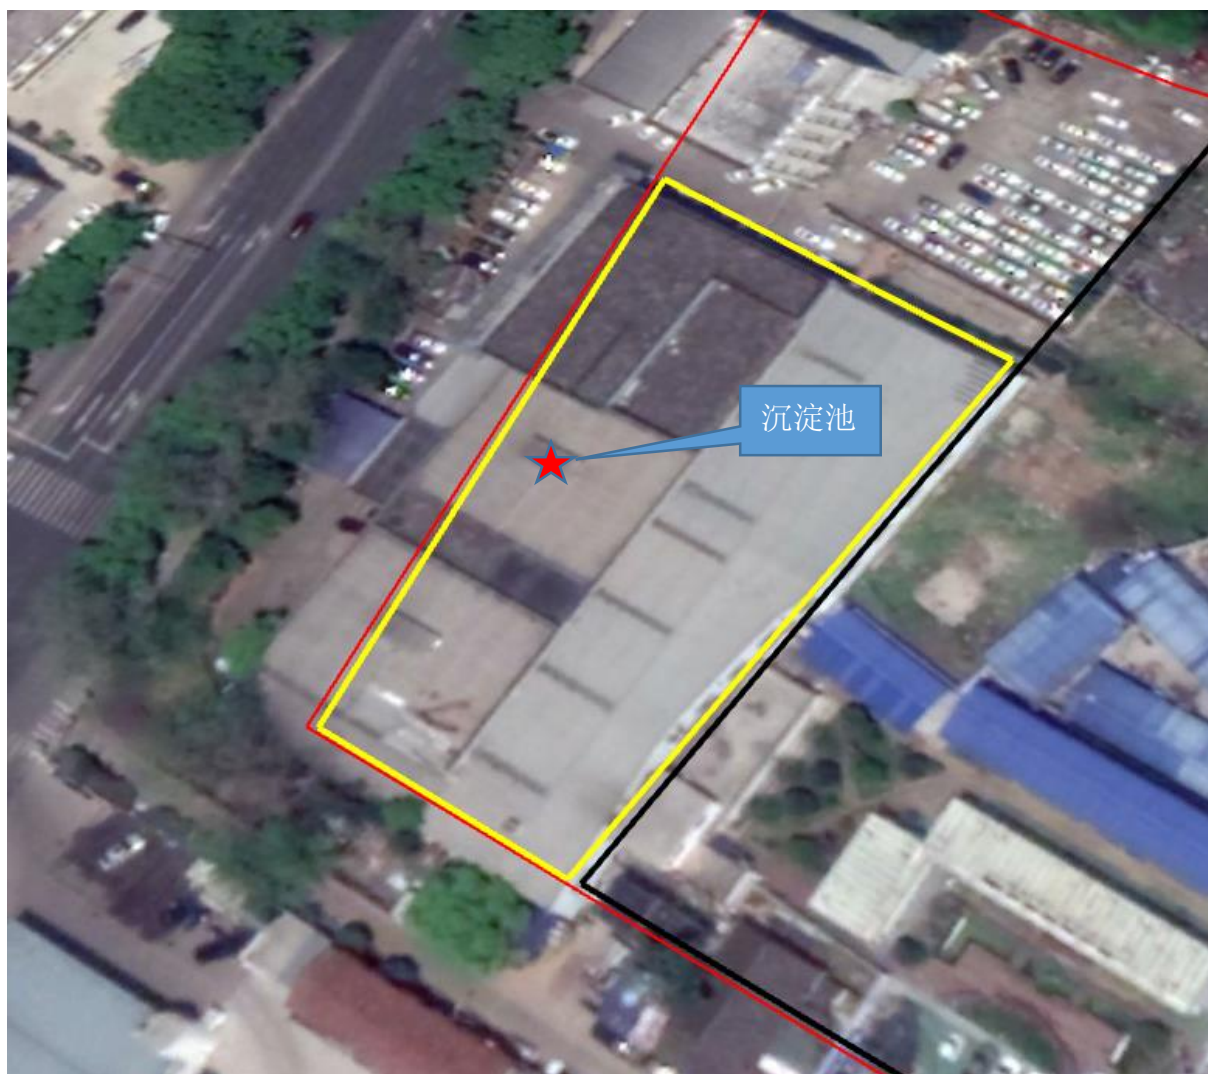
图 2.6-1 宁波元通宝通汽车有限公司地下设施

根据现场踏勘、人员访谈确认，HS07-04-06 地块和 HS07-04-03b 地块内从未开展过工业生产，存在有地下污水管线或地下设施布设的可能性较小。其中 HS07-04-03b 地块内宁波元通宝通汽车有限公司区域由于涉及到车辆冲洗，存在有冲洗废水，废水处理需要有沉淀池，沉淀池所处大致位置如下：

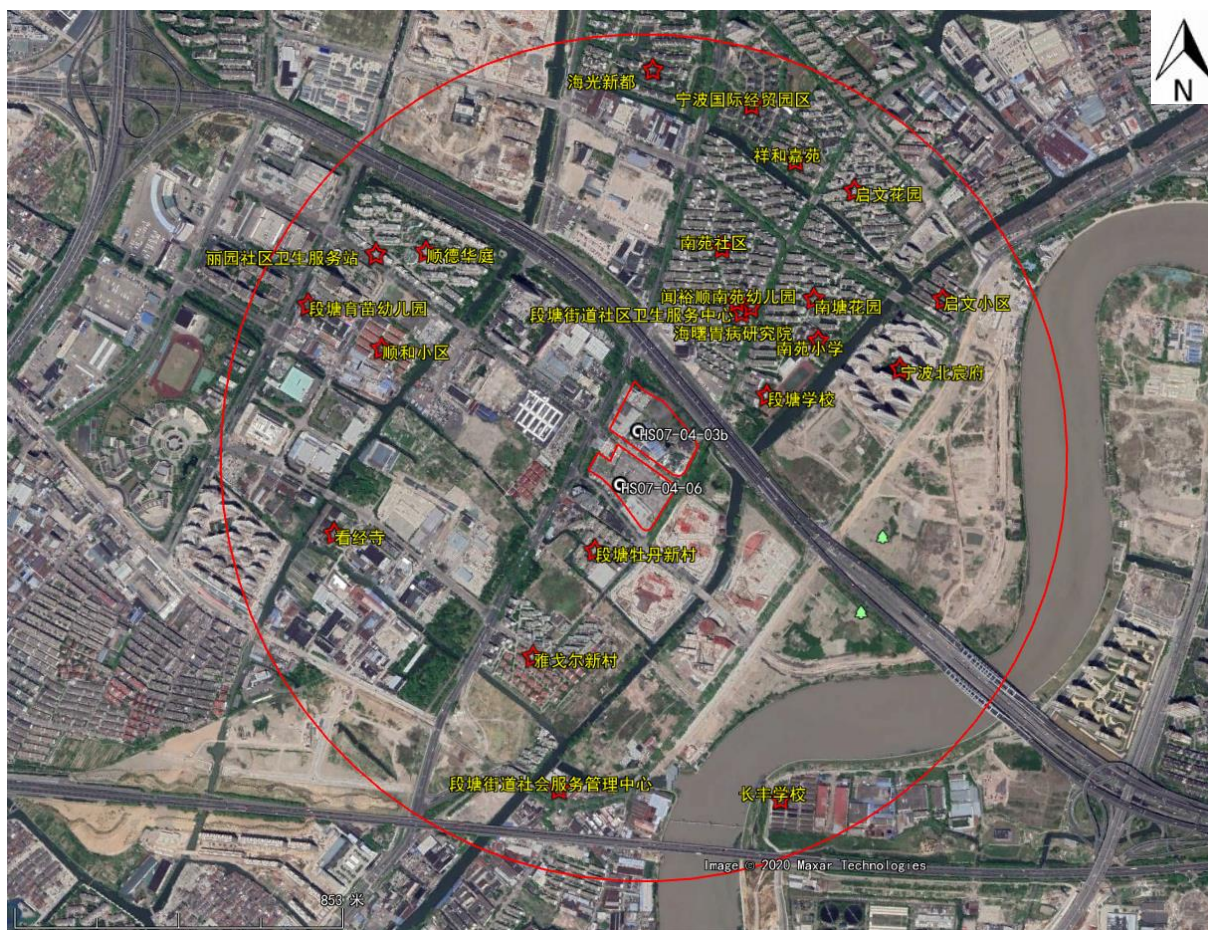
图 3.3-1 项目周边环境敏感目标图

序号	敏感目标名称	本项目方位关系	距离 (m)
1	海光新都	北侧	720
2	宁波国际经贸园区	北侧	700
3	祥和嘉苑	北侧	670
4	启文花园	东北侧	670
5	南苑社区	北侧	170
6	闻裕顺南苑幼儿园	北侧	320
7	段塘街道社区卫生服务中心	北侧	320
8	海曙胃病研究院	北侧	320
9	南塘花园	东北侧	350
10	南苑小学	东北侧	380
11	段塘学校	东北侧	150
12	启文小区	东北侧	680
13	宁波北宸府	东北侧	440
14	段塘牡丹新村	南侧	80
15	雅戈尔新村	南侧	350
16	段塘街道社会服务管理中心	南侧	700
17	长丰学校	东南侧	750
18	看经寺	西南侧	660
19	顺和小区	西侧	540
20	段塘育苗幼儿园	西侧	830
21	丽园社区卫生服务站	西侧	730
22	顺德华庭	西侧	500

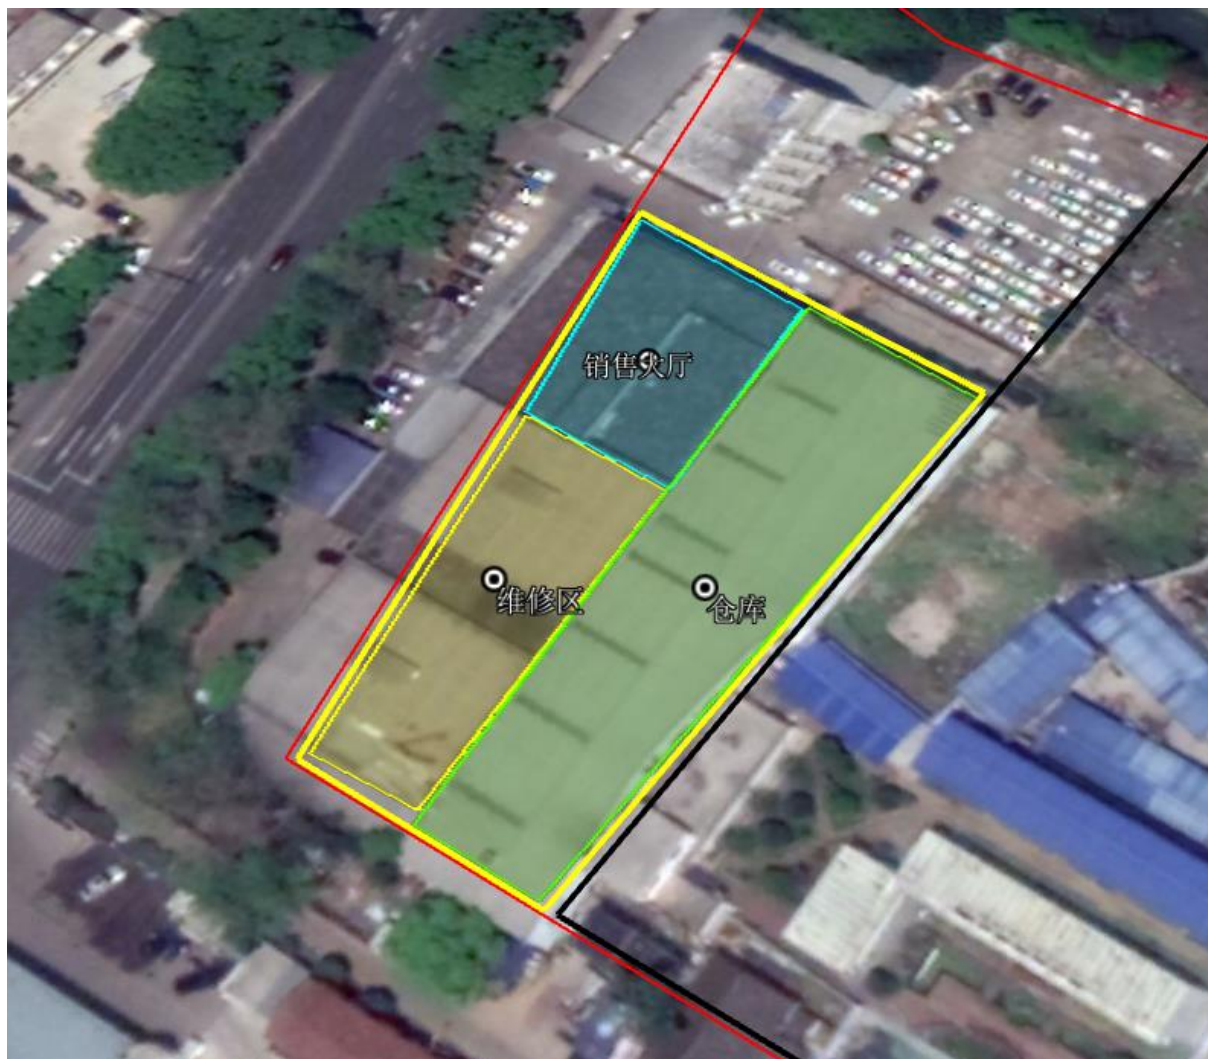
图 4.5-1 宁波元通宝通汽车有限公司平面布置图

根据人员访谈得知，宁波元通宝通汽车有限公司平面布置图如下，其中销售大厅为汽车销售区域，仓库为车辆存放区域，维修区为车辆维修、清洗、喷漆区域。

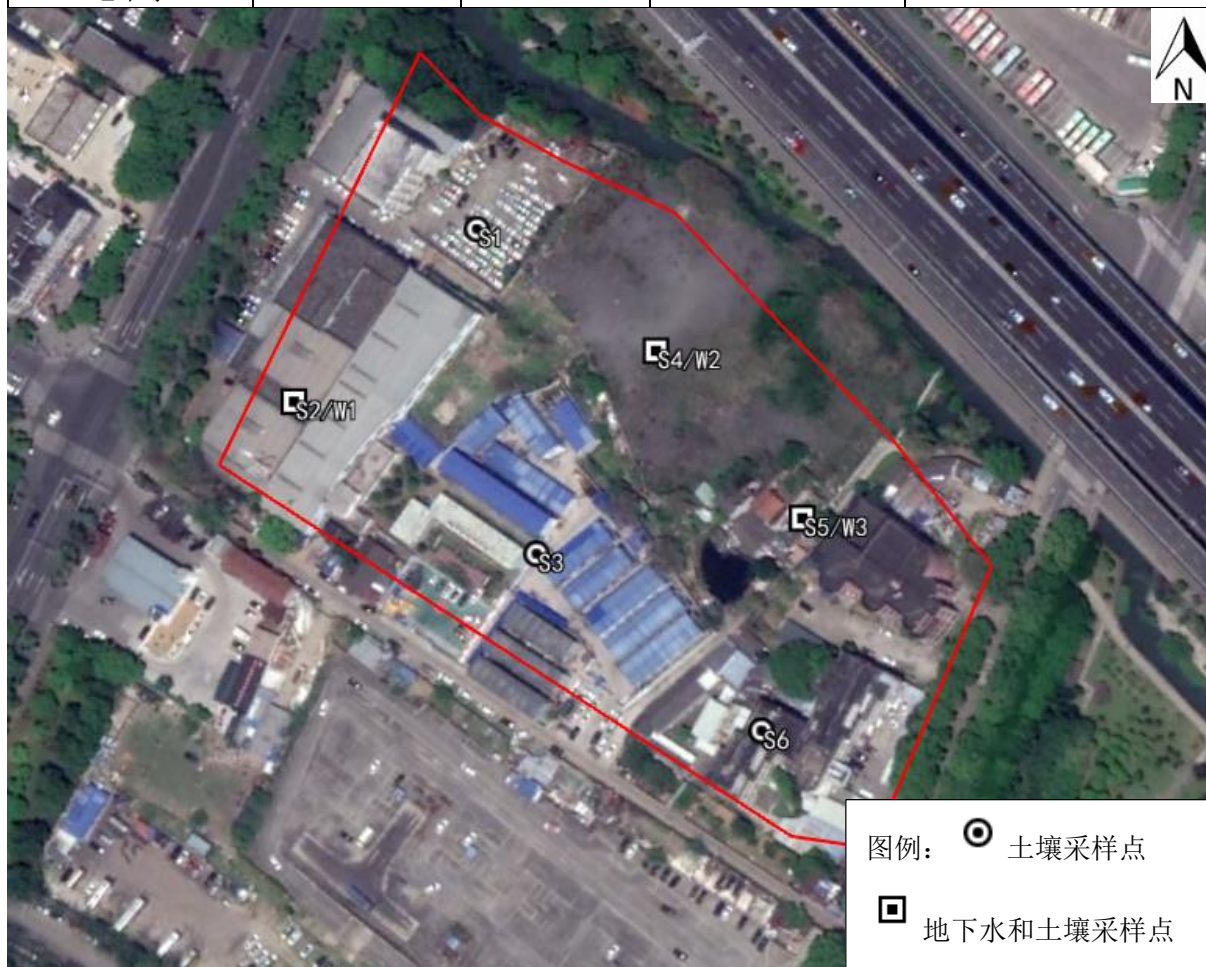
图 5.1-1 HS07-04-03b 地块计划采样点位图

样品数	平行样		合计
		室内	室间	
土壤	18	2	2	22
地下水	3	1	1	5

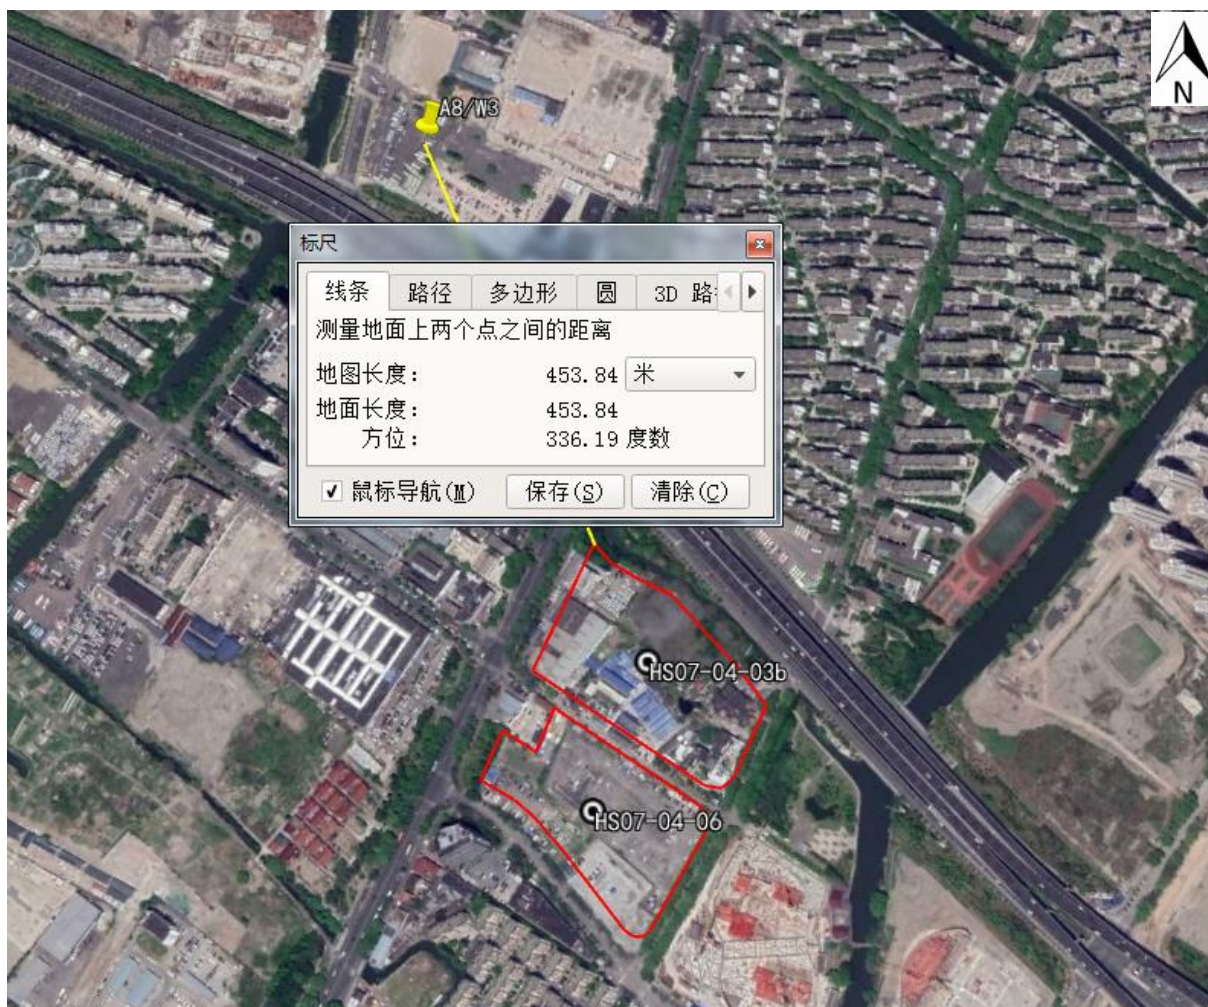
图 5.1-3 参照背景点同本场地位置关系示意图

背景点设置：本次项目背景点数据采用《太平鸟总部地块土壤污染状况调查报告》中 A8/W3 点位数据，因为该场地背景点距本项目地块距离较近，故本项目不再另外设置背景点。该点位所处位置最早为农用地，后场地拆除后作为临时停车场使用，受工业活动影响较小。

A8/W3 点 (BJ) 坐标为 (121.517381°E, 29.853067°N)，背景点位于场地西北侧 450m 处，与场地位置关系如下图所示：

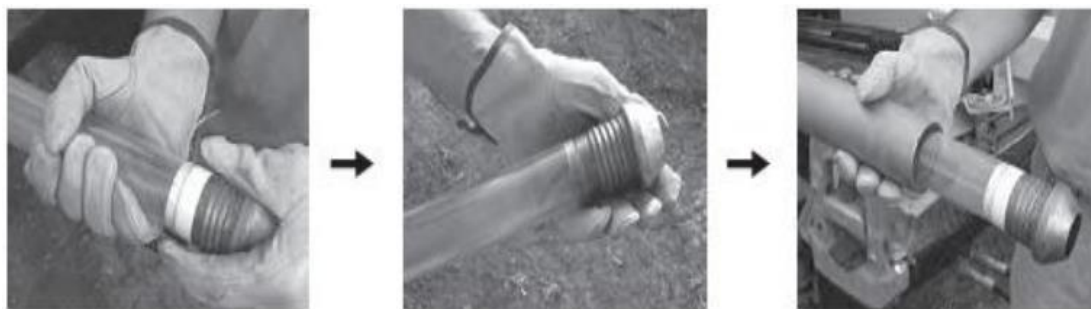
图 5.3-1 Geoprobe 钻井系统

(4) 再次将钻杆系统钻入地下采集柱状土壤。

(5) 将内钻杆和带有第二段土样的衬管从外套管中取出。

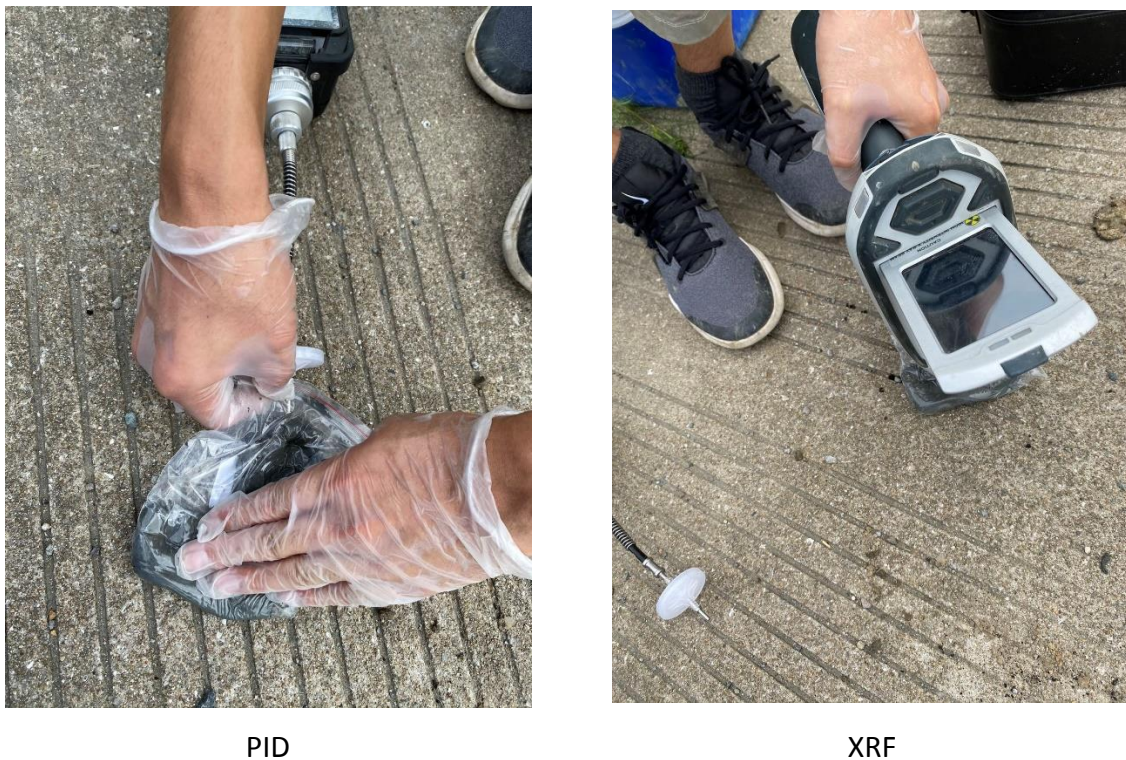
图 5.3-2 土壤现场快速检测情况

本项目场地采集土壤样品每 1.5m 分为 1 段，通过 XRF 快速检测，每 2.0m 选择一个读数最大的样品进行送样，现场共采集土壤样品 44 个（含 8 个平行样 4 个实验室内平行，4 个实验室间平行），现场采集的土壤标签上记录相应采样点编号及土的深度，当天送往实验室进行分析。

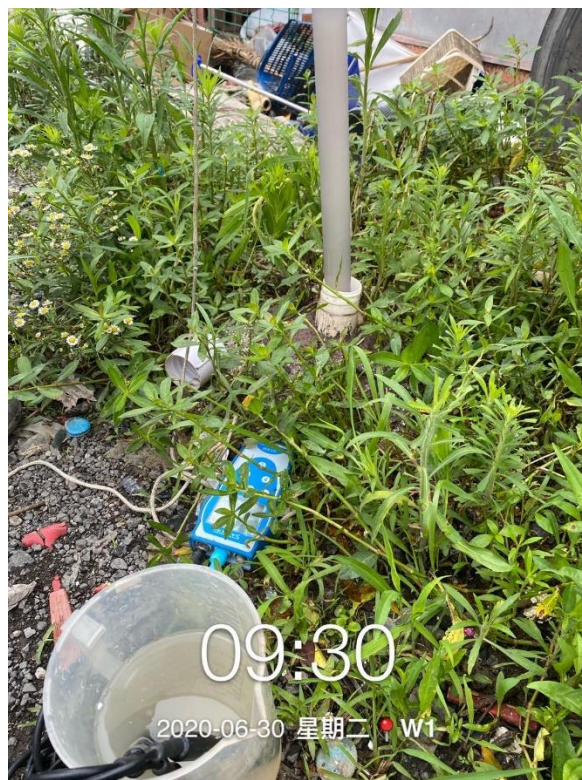
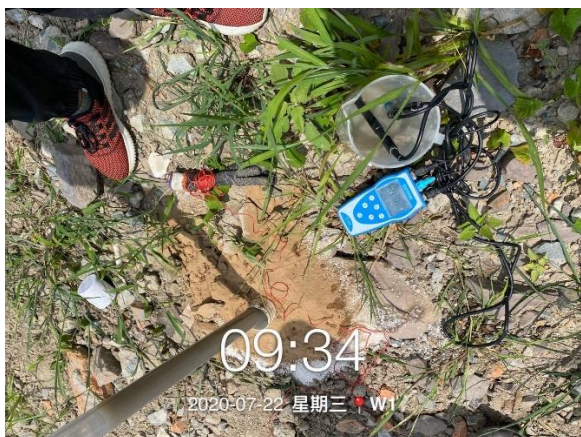
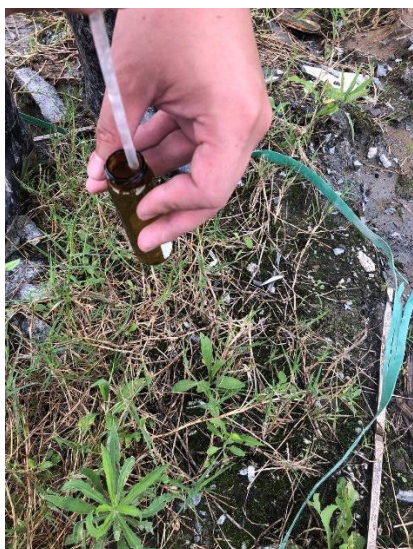
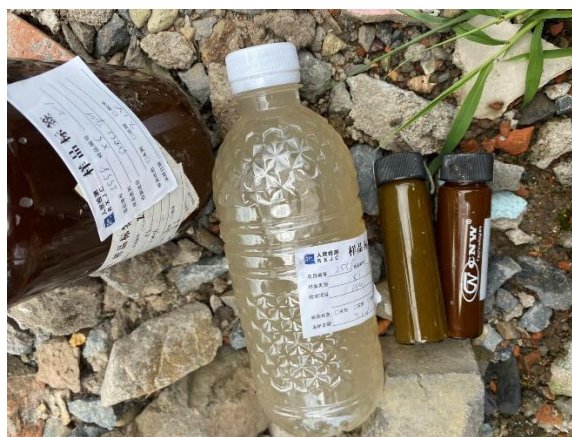
图 5.3-4 洗井及采样过程

地下水采样按照每个点取一个地下水样，项目场地共布设 6 个地下水监测井，共取 10 个地下水样品（包括 2 个室内平行、2 个室间平行）。采样洗井方式一般有大流量离心式潜水泵洗井与贝勒管洗井两种。本项目采用贝勒管洗井。

地下水装入样品瓶后，记录样品编号、采样日期和采样人员等信息，贴到样品瓶上。地下水采集完成后，样品瓶用泡沫塑料袋包裹，并立即放入现场装有冰袋的保温箱内保存，装箱用泡沫塑料等分隔以防破损。

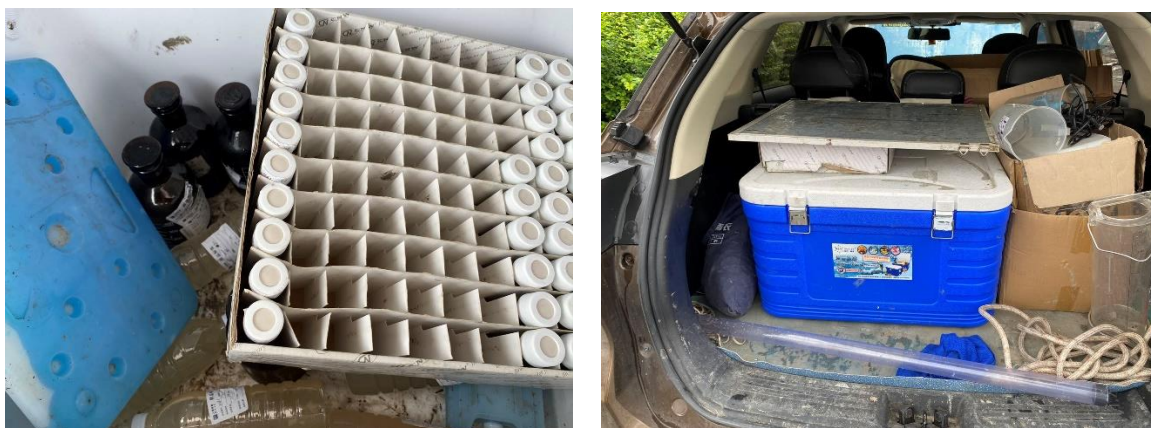
图 5.3-5 样品收集与保存

(3) 密封的样品将被立即送往实验室分析；

(4) 样品在各自的保存期内进行分析（包括前处理）。

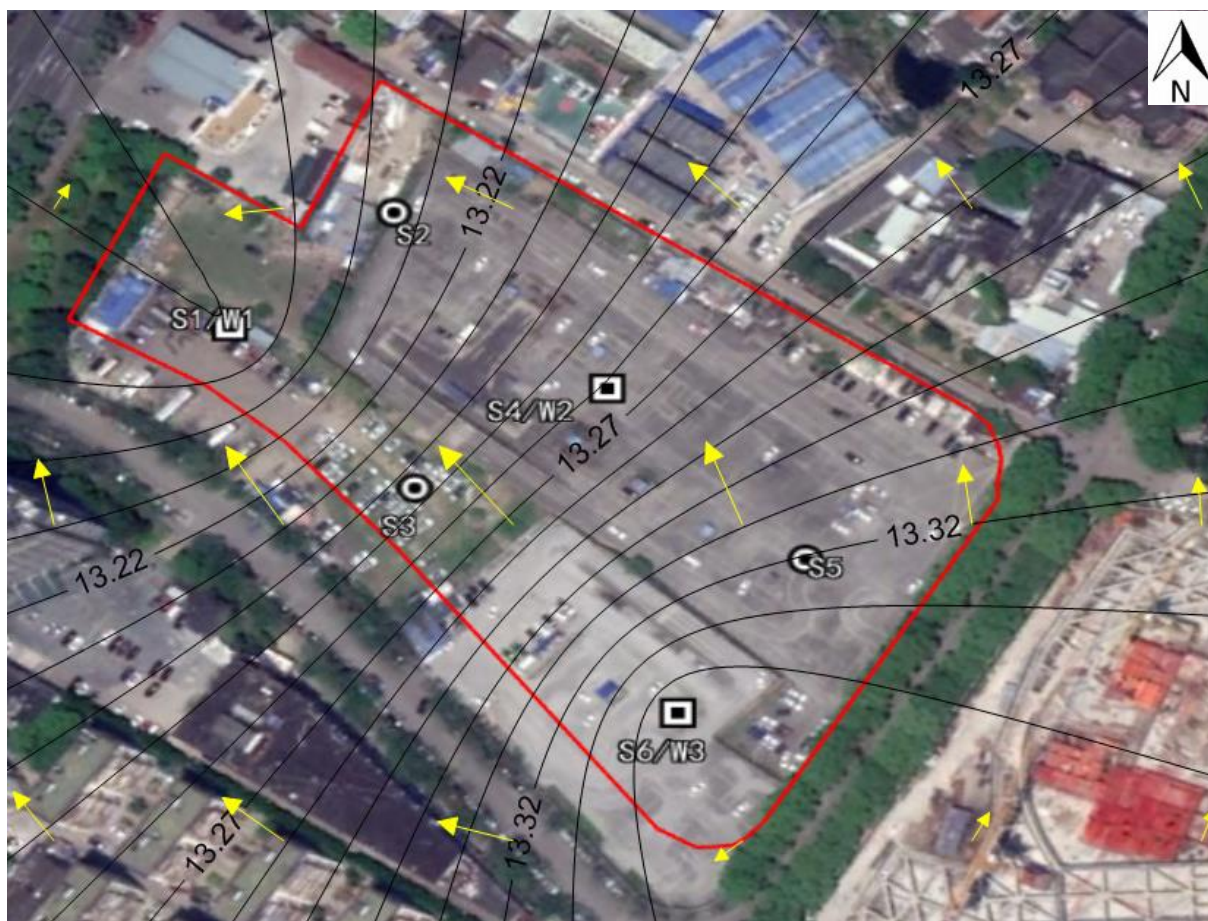
名称	GPS 坐标		地面高程 (m)	地下水埋深 (m)	水位 (m)
	经度	纬度			
W1	121.518594° E	29.847226° N	15.69	2.51	13.18
W2	121.519527° E	29.847085° N	15.49	2.23	13.26
W3	121.519731° E	29.846250° N	15.86	2.51	13.35

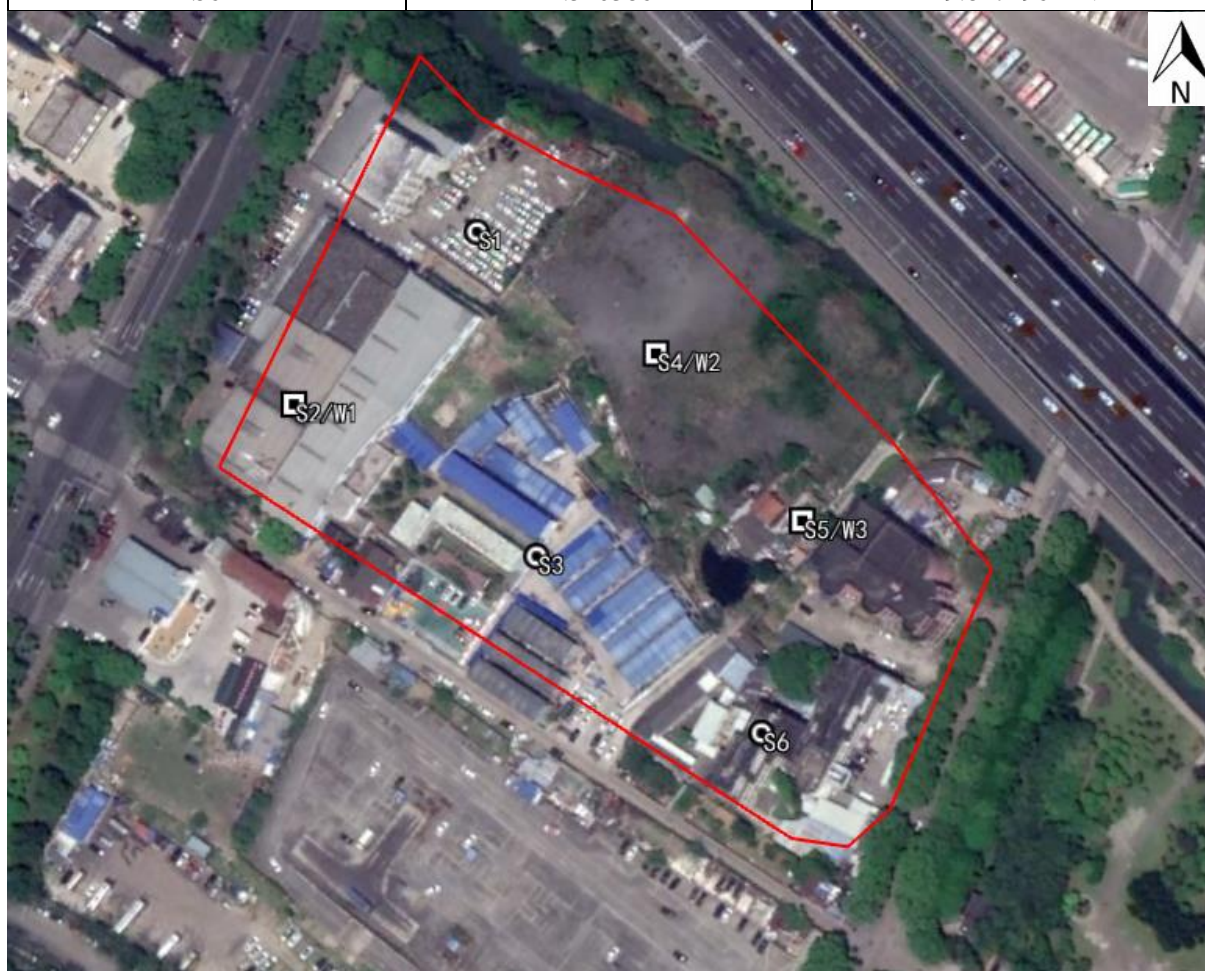
图 6.2-1 HS07-04-03b 地块采样点位 Google 定位图

采样点名称	GPS 坐标	
	经度	纬度
S1	121.519497° E	29.848856° N
S2/W1	121.518932° E	29.848378° N
S3	121.519693° E	29.847966° N
S4/W2	121.520062° E	29.848519° N
S5/W3	121.520516° E	29.848063° N
S6	121.520386° E	29.847496° N

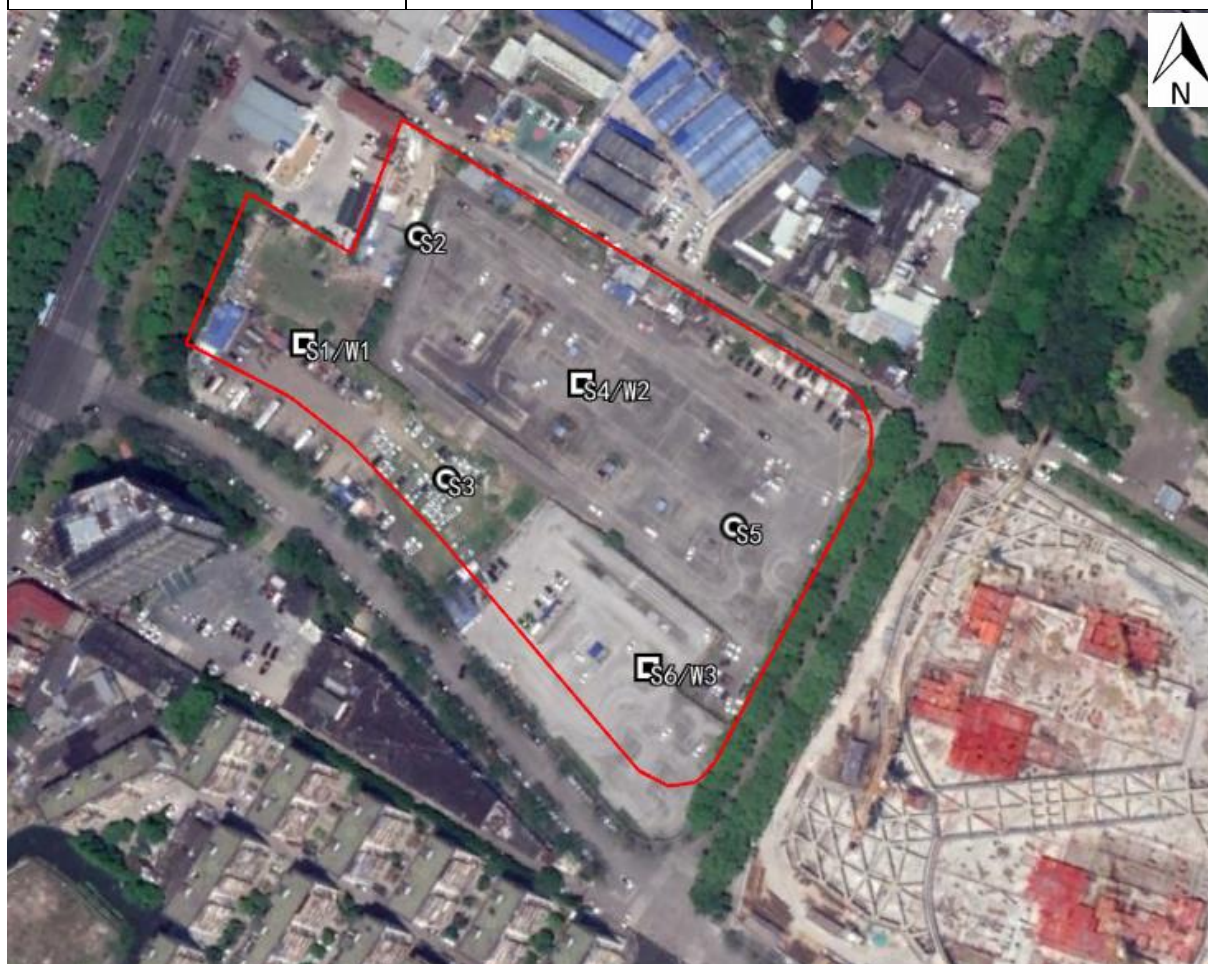
图 6.2-2 HS07-04-06 地块采样点位 Google 定位图

采样点名称	GPS 坐标	
	经度	纬度
S1/W1	121.518594° E	29.847226° N
S2	121.518984° E	29.847534° N
S3	121.519066° E	29.846815° N
S4/W2	121.519527° E	29.847085° N
S5	121.520028° E	29.846653° N
S6/W3	121.519731° E	29.846250° N
