# 海曙区启运路地段 HS07-04-03b、HS07-04-06 地块土壤污染状况调查报告

浙江仁欣环科院有限责任公司

二〇二〇年九月

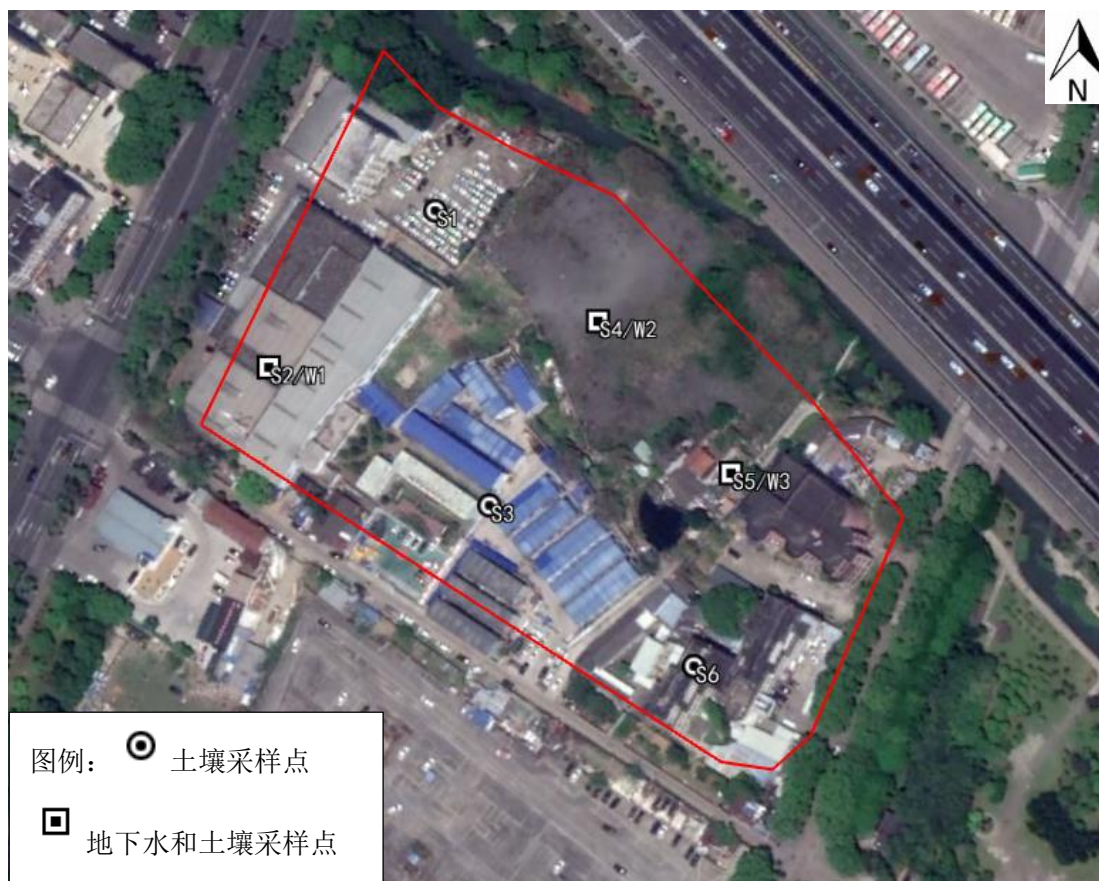
图 7.1-2 HS07-04-03b 地块现场采样布点图

(3) 根据场地占地面积, HS07-04-03b 地块占地面积为 28600m<sup>2</sup>, 布设采样点位 6 个, 建设地下水监测井 3 个, 每个点位钻探深度 4.5m, 共采集土壤样品 22 个, 其中平行样 4 个, 包括 2 个实验室内部平行和 2 个实验室间平行; 共采集地下水样品 5 个, 其中平行样 2 个, 包括 1 个实验室内部平行和 1 个实验室间平行。

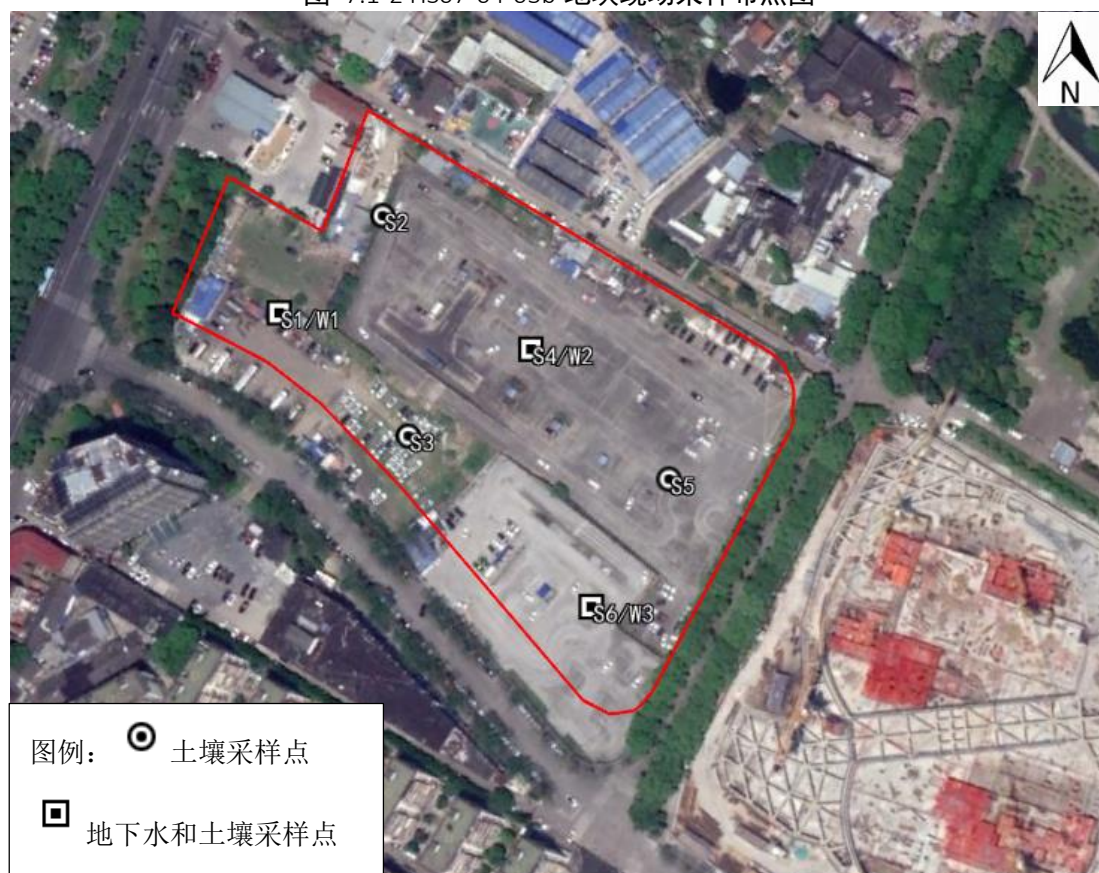
图 7.1-3 HS07-04-06 地块现场采样布点图

HS07-04-06 地块占地面积为 23200m<sup>2</sup>, 布设采样点位 6 个, 建设地下水监测井 3 个, 每个点位钻探深度 4.5m, 共采集土壤样品 22 个, 其中平行样 4 个, 包括 2 个实验室内部平行和 2 个实验室间平行; 共采集地下水样品 5 个, 其中平行样 2 个, 包括 1 个实验室内部平行和 1 个实验室间平行。
