# 原余姚市福音电镀厂退役场地 土壤污染状况调查报告

浙江仁欣环科院有限责任公司

二〇二四年十一月

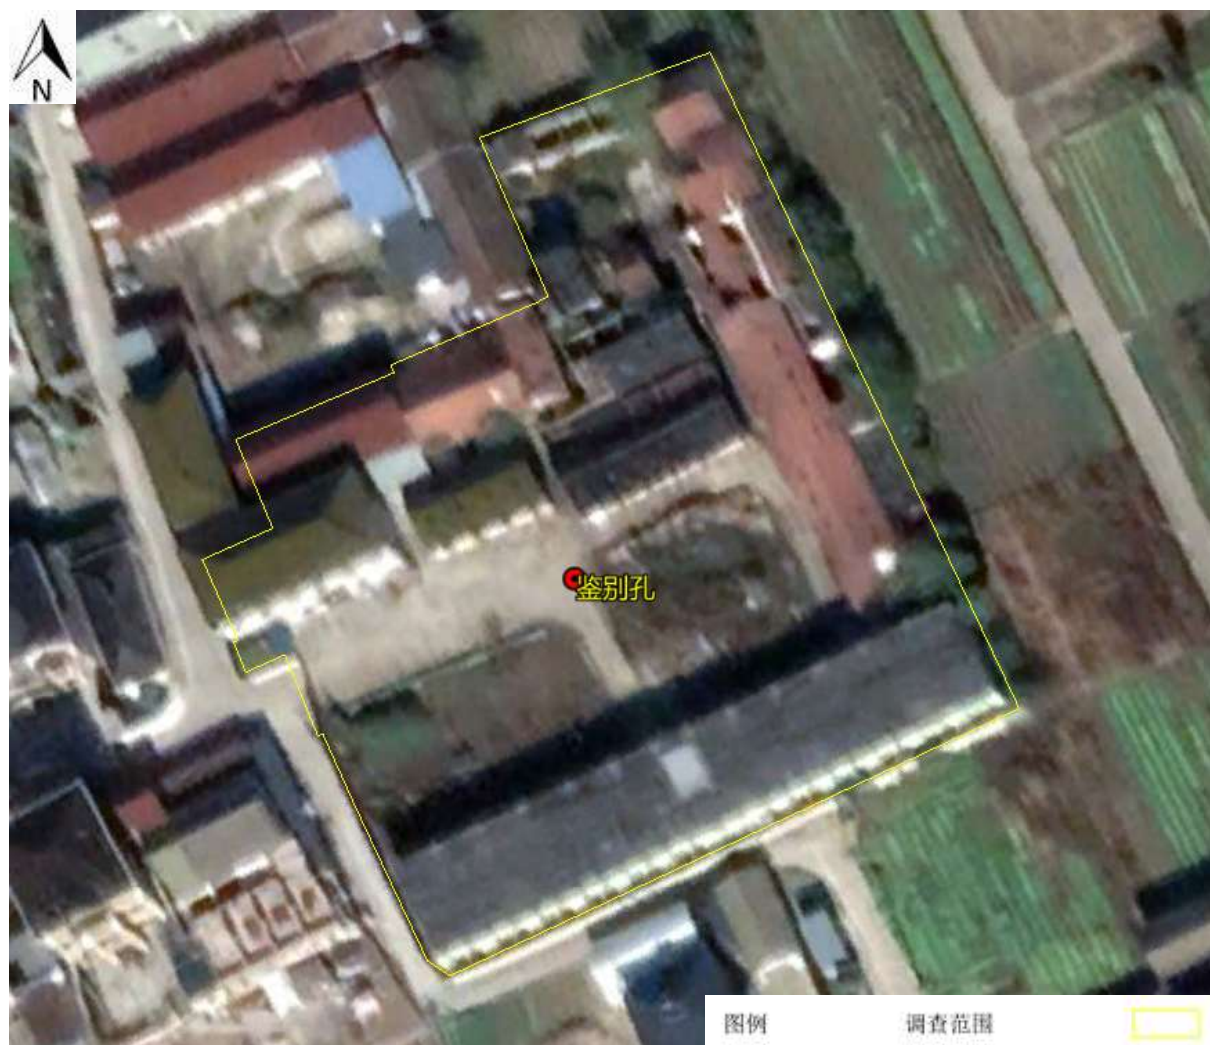
图 2.1-2 鉴别位置图

本项目鉴别孔位于场地中心位置，其经纬度坐标为：120.985672°E，30.172914°N。其所在位置如下：

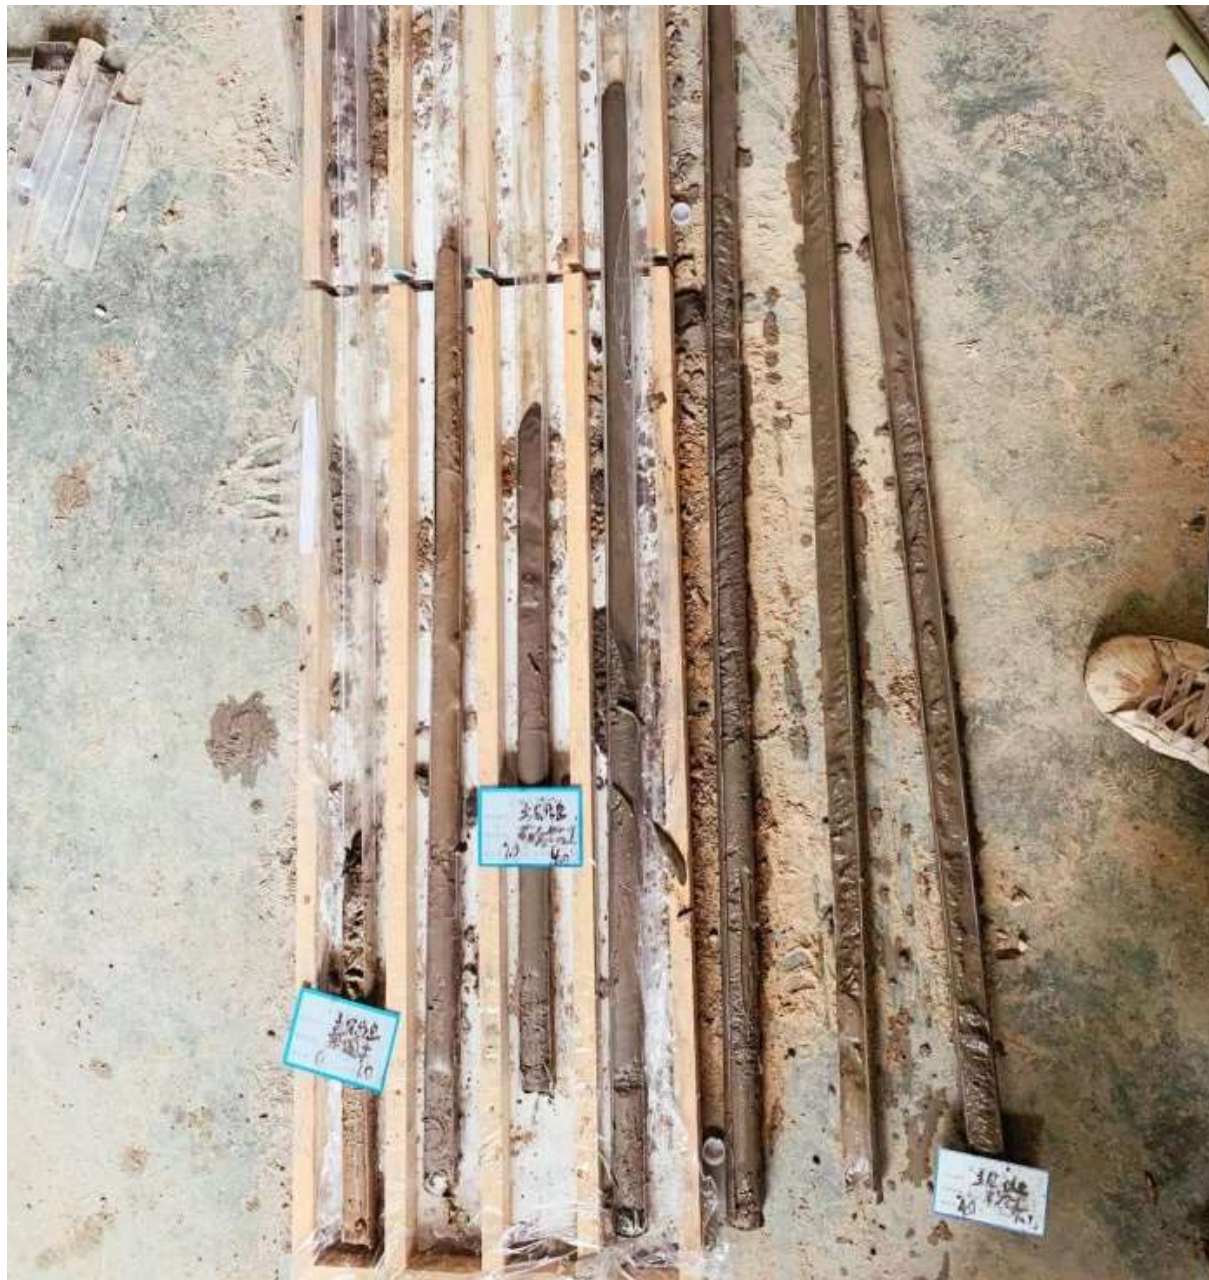
图 2.1-3 鉴别孔土层分布情况图

根据鉴别孔土层钻探结果显示，土层自上而下分布情况为：第一层为杂填土层，深度至地面以下0-1m，第二层为淤泥质黏土层，深度至地面以下1-4m，第三层为粉土层，由于该层土层未穿透，未知该层具体深度，该区域土层至9m为粉土层。

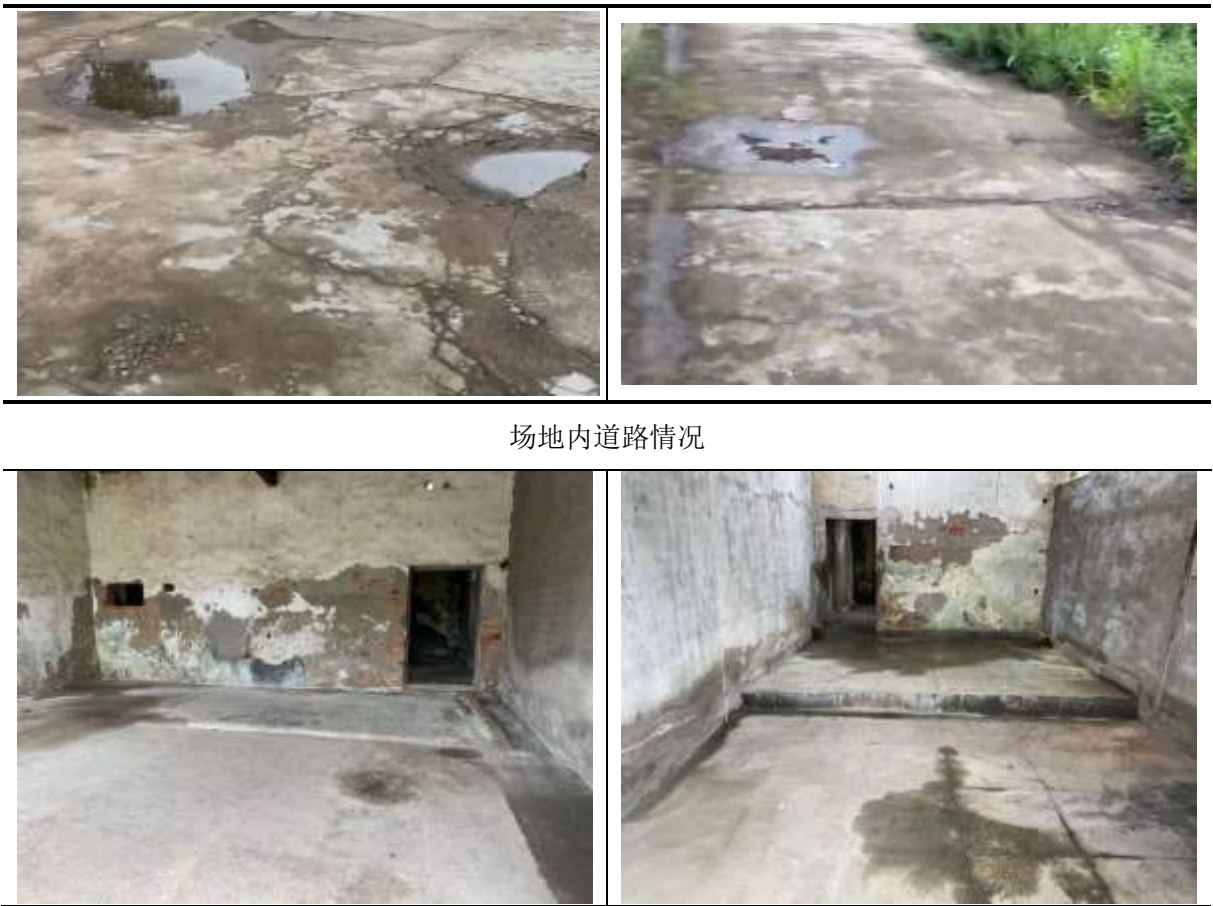
场地内道路情况

根据现场踏勘、人员访谈结合《原余姚市福音电镀厂疑似污染地块布点采样方案》得知，场地在 1988 年前为农用地，地面为裸土，后来场地内修建企业，修建同时铺设水泥地坪，车间内基本存在大理石地坪，至今地坪未发生破坏，现场原电镀车间内地坪基本完好，仅存在部分电镀车间内的地坪发生损坏，厂区道路部分水泥地坪存在开裂情况。
