项目编号：RXP2023QTW1004

原余姚市舜江电镀有限公司退役场地 土壤污染状况初步调查报告 (正文稿)

浙江仁欣环科院有限责任公司
ZHEJIANG RENXIN HUANKE YUAN CO.,LTD.
二〇二五年十二月

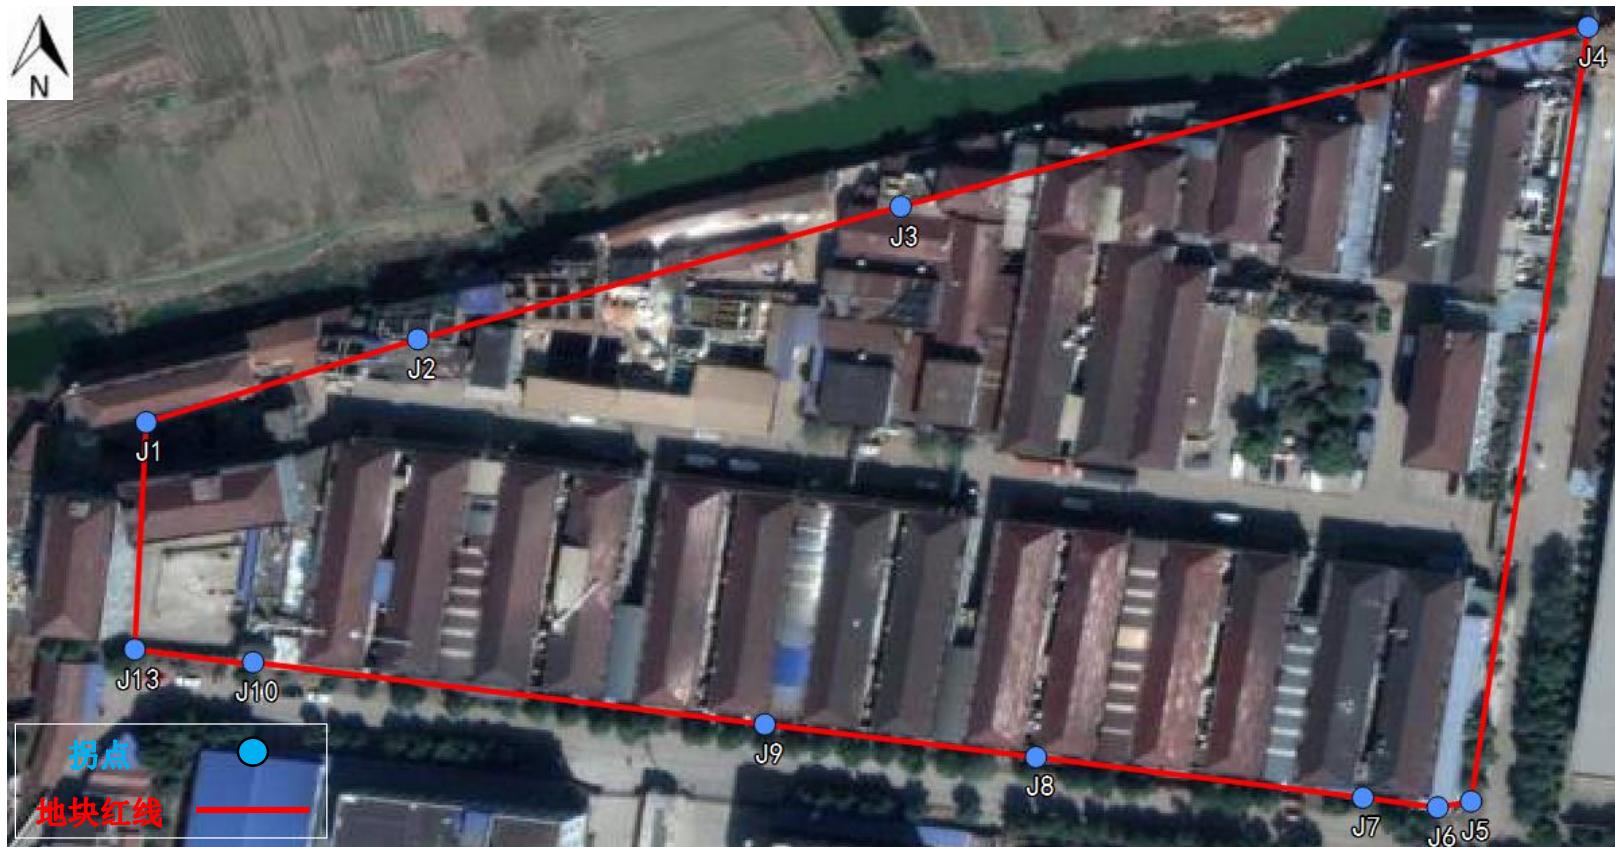
图 2.2-1 地块拐点及红线

根据人员访谈、现场踏勘、本地块不动产权证书（浙（2020）余姚市不动产权第0025320号）等相关资料，原余姚市舜江电镀有限公司地块面积为 $29644.46m^2$ 。经业主同余姚市自然资源和规划局、余姚市黄家埠自然资源和规划所、黄家埠镇人民政府城建办等相关规划单位申请，取得本地块红线、拐点坐标。地块具体拐点及范围如下图、表所示：

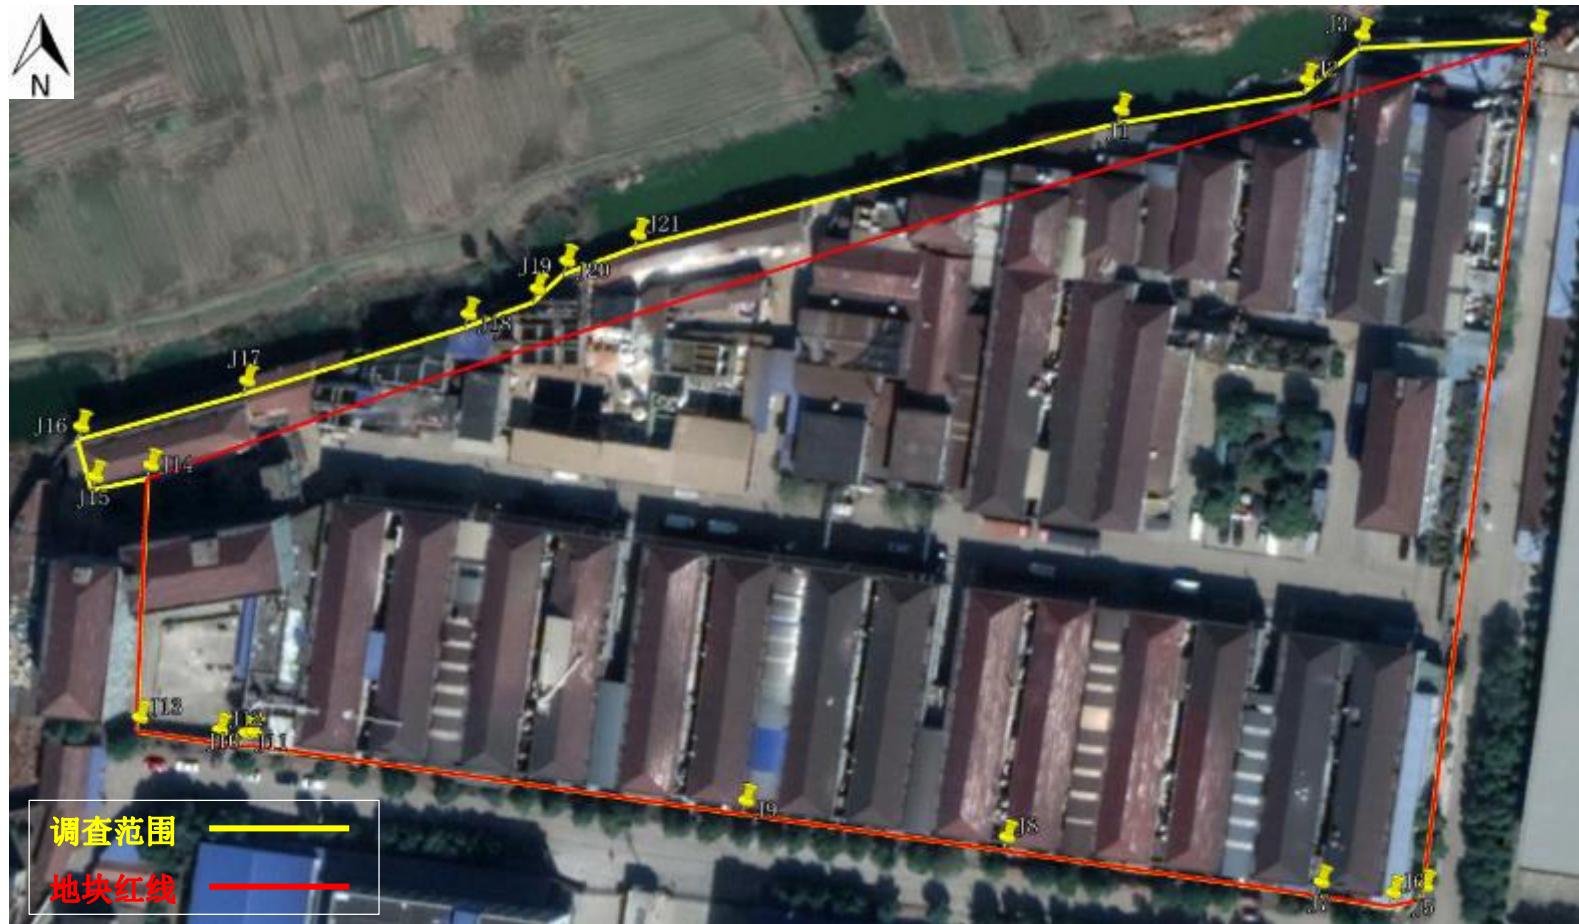
图 2.2-2 本项目调查范围图

我单位利用中海达iRTK10、单站式惯导GNSS设备等测绘设备，对地块红线外北侧代征土地边界进行测绘。测绘结果显示代征土地占地面积约2568.54m²。舜江电镀利用该土地作为电镀车间、废水处理区、仓库及过道等使用，土壤污染风险较高，因此将该区域列入本次调查范围内。综上所述，本项目调查面积约为32213m²。调查范围及红线范围如下图所示：

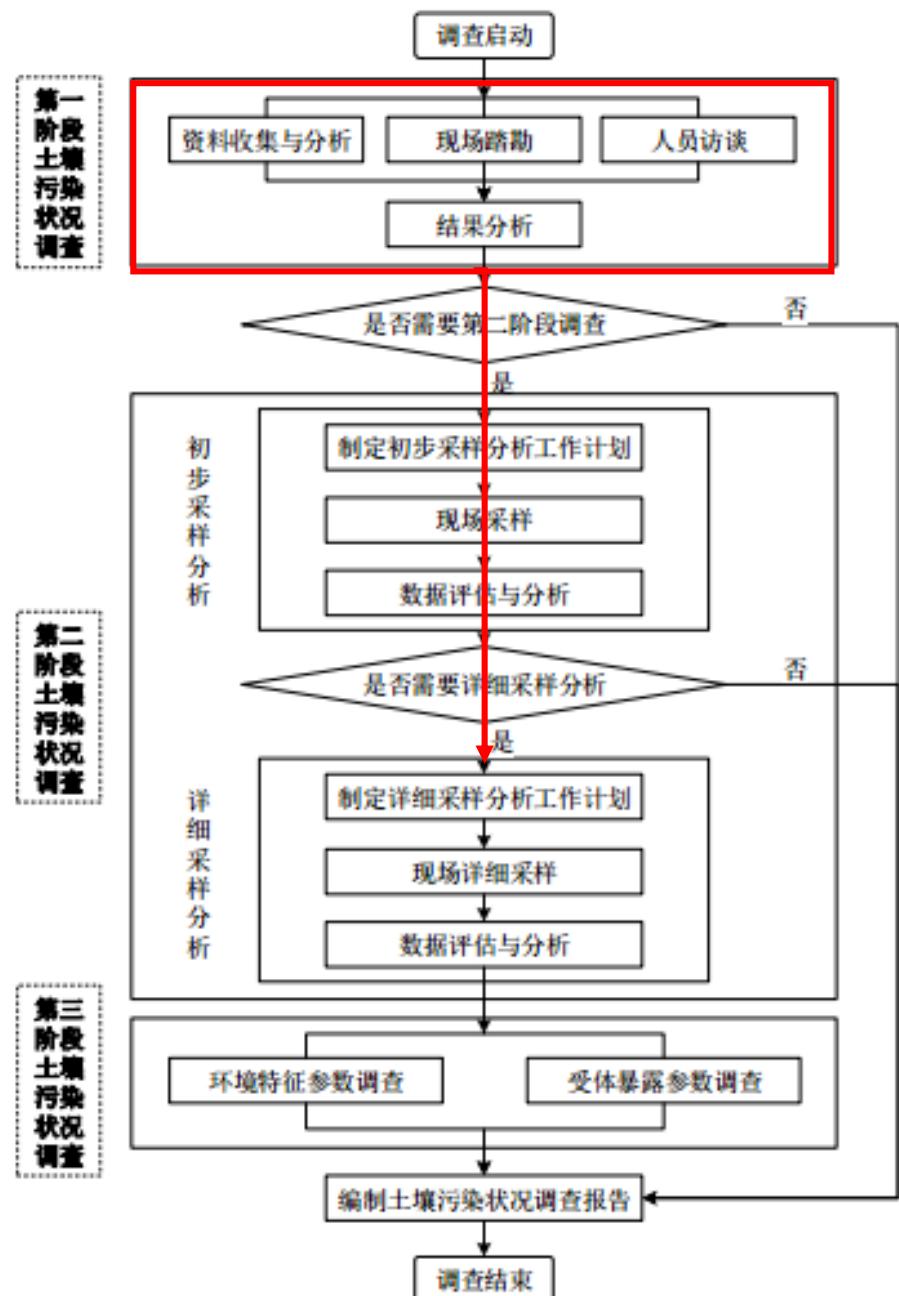
图 2.4-1 本次土壤污染状况调查的工作内容与程序

本次地块土壤污染状况初步调查工作按照《建设用地土壤污染状况调查技术导则》（HJ 25.1-2019）、《地下水环境监测技术规范》（HJ 164-2020）、《土壤环境监测技术规范》（HJ/T 166-2004）和《地块土壤和地下水中挥发性有机物采样技术导则》（HJ 1019-2019）开展，主要工作内容包括资料收集、现场踏勘、人员访谈和初步采样监测，具体调查方法如下：

- （1）收集并审阅地块环境相关的历史活动与环境管理文件资料；
- （2）与对地块现状或历史知情人进行访谈，了解潜在污染状况；
- （3）对现场进行踏勘，了解潜在土壤、地下水环境污染区域以及周边土地利用情况；
- （4）对收集的资料、现场踏勘和人员访谈结果进行分析，制定土壤、地下水初步检测工作计划及现场采样工作，并将所有样品送至实验室进行检测分析；
- （5）根据实验室的化学分析结果，对照相应筛选值，确定土壤和地下水有无关注污染物；
- （6）编制报告，详述地块土壤污染状况调查流程和发现，以及实验室分析结果。
