项目编号：RXP2025QTW1014

# 慈溪市新城河区块 60-01 地块 土壤污染状况调查报告

浙江仁欣环科院有限责任公司

二〇二五年九月

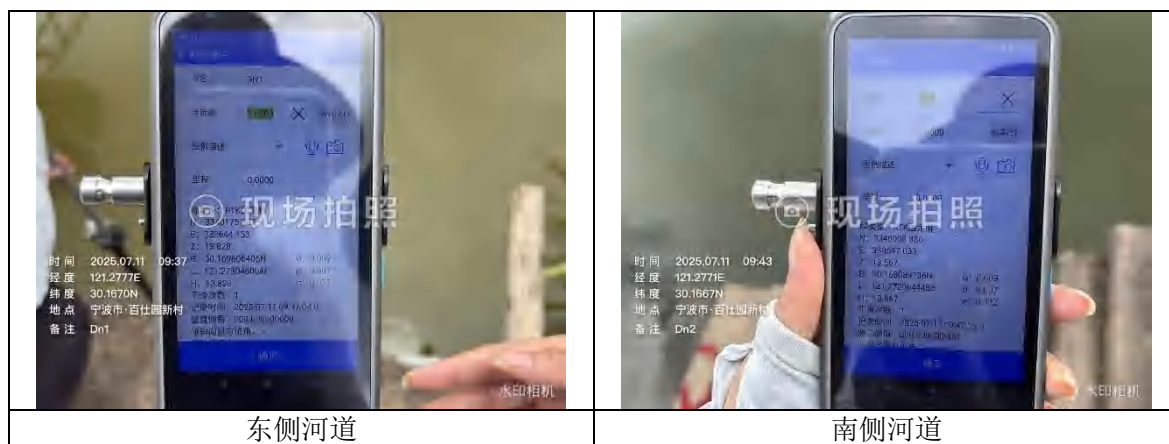
图 2.1-2 河道定位及水位测量照片

本地块周边地表水主要为：新城河、二灶江、大古塘、一灶江、彭桥直江、武群横江、新横江。其中，地块红线范围内有两条河流，一条为南侧的大古塘，自西向东流，从地块南侧穿过，于地图上测量，地块内的河流的面积约为 2503m<sup>2</sup>，河道宽约 8.6~11.7m，2025 年 7 月 1 日测其水位为 13.567m（大地高程）；地块内东侧河道，其流向以自北向南为主，面积约 1720m<sup>2</sup>，河道宽约 6.8~9.1 m，2025 年 7 月 1 日测其水位为 13.828m（大地高程）。

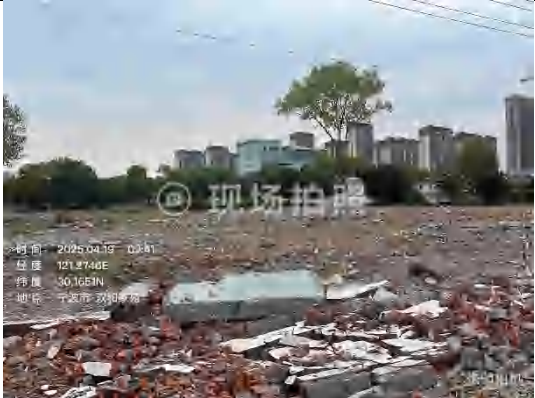
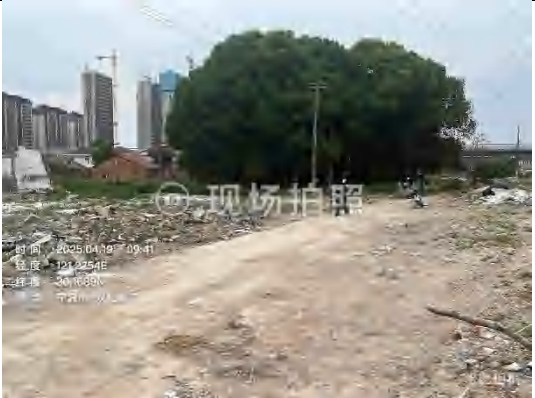
| 场地中部平整情况 | 场地中部平整情况 |

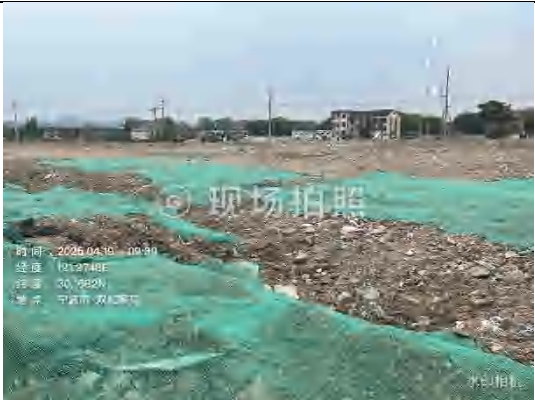
| 场地西侧平整情况 | 东北侧农田（制衣厂北侧） |

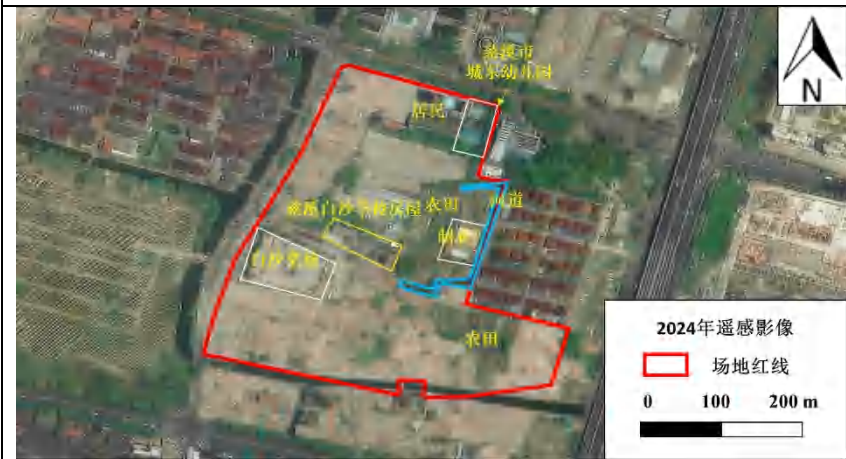
| 历史影像 | 影像说明 |
|---|---|
| <p>2024年遥感影像</p> <p>场地红线</p> <p>0 100 200 m</p> <p>影像内容：2024年遥感影像显示地块内大部分房屋已拆除，北侧居民和慈溪市城东幼儿园、西侧菜市场、中部的慈溪白沙学校的部分房屋和东侧的制衣厂还未完全拆除。地块边界由红色线条勾勒。周边标注有“慈溪市新城河区块”、“白沙菜场”、“慈溪市白沙学校”、“慈溪市白沙服装厂”、“慈溪市白沙服装厂”、“慈溪市白沙服装厂”等。</p> | 2024 年遥感影像<br>地块大部分房屋均已拆除，北侧居民和慈溪市城东幼儿园、西侧菜市场、中部的慈溪白沙学校的部分房屋和东侧的制衣厂还未完全拆除。 |

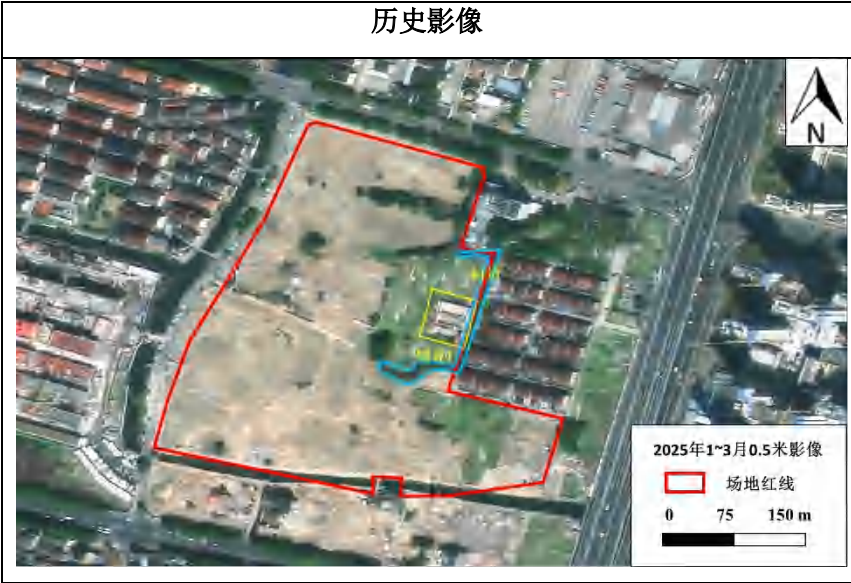
| 历史影像 | 影像说明 |
|---|---|
| | 2025 年 1~3 月 0.5 米影像<br>地块内房屋均已拆除，<br>东侧制衣厂围墙暂未推<br>倒拆除。 |

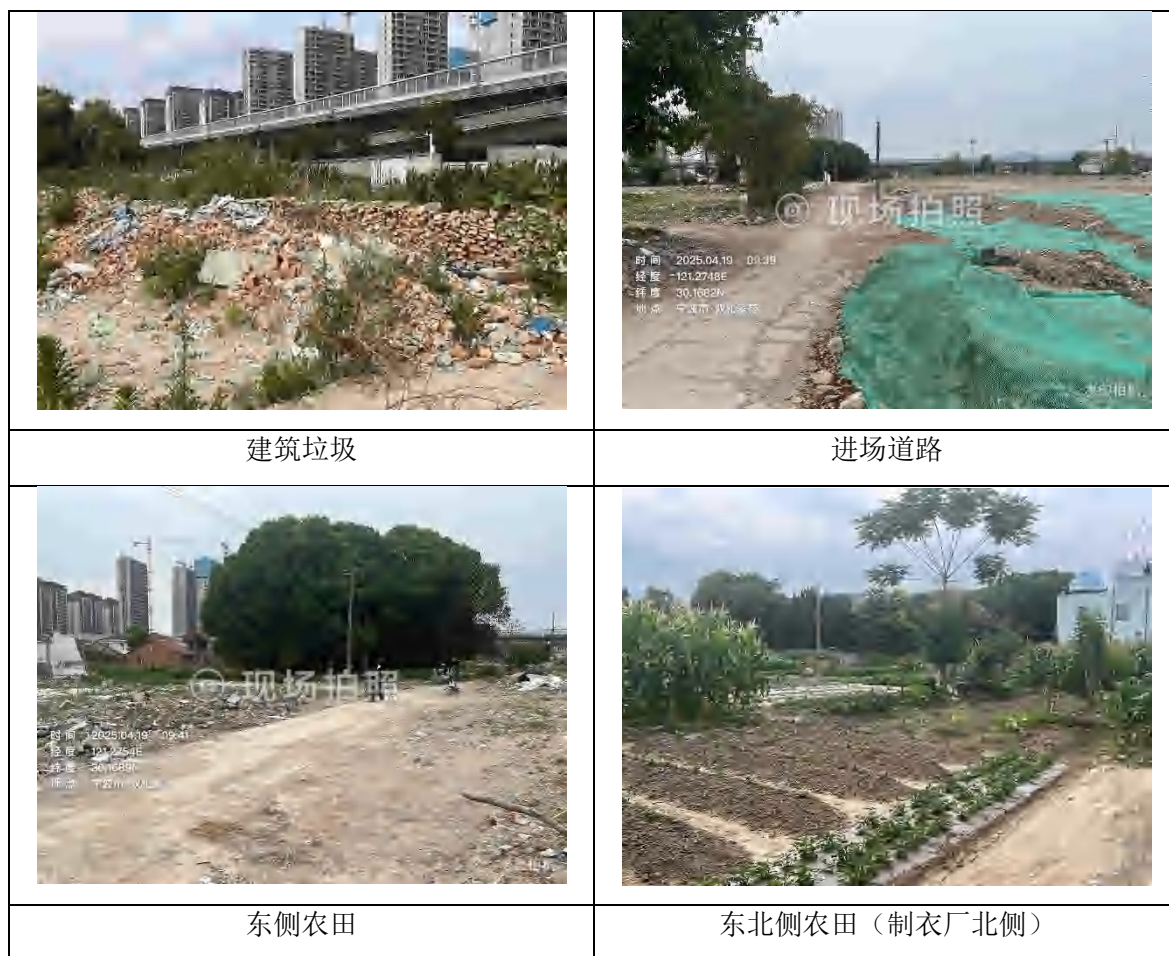
图 2.3-6 地面修建情况

自 60 年代起，场地内基本为农用地和住宅，农田区域全部为裸土。根据 1998-2003 年历史卫星遥感图可知，场地内房屋修建时全为水泥地坪，地块东侧和东北侧保留有部分农用地。至 2023 年，场地内地面修建情况未发生明显变化。2024 年，房屋征地拆迁，拆迁同时水泥地坪破坏。通过人员访谈确认 2025 年 2 月拆除完毕，目前场地内主要为裸土并留有一定量的建筑垃圾，保留了进场道路。
